重庆S39渝长复线高速
“4·3”较大道路交通事故调查报告

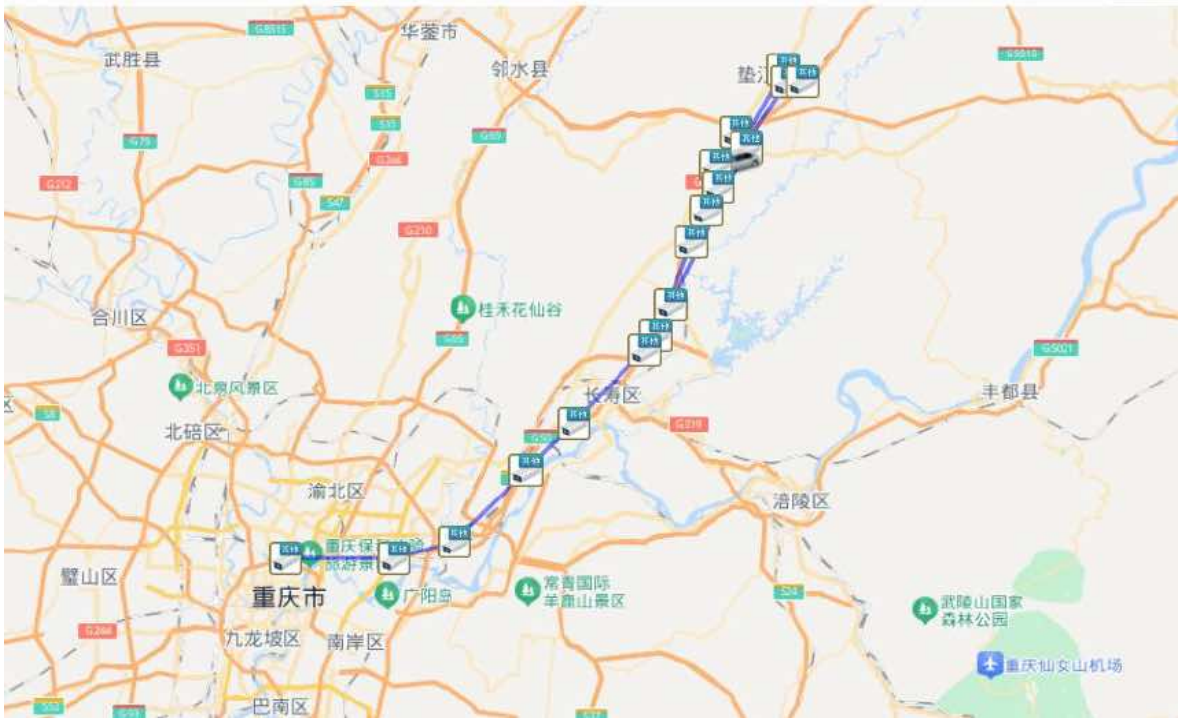
图 4　渝 AU2S 号车轨迹图**

1．夏*驾驶渝 AU**2S 号车往返重庆主城至垫江从事旅客运输。2025 年 4 月 3 日 9 时 34 分许，夏*驾驶渝 AU**2S 号车从主城红旗河沟出发，9 时 59 分许从 G50 沪渝江北收费站进入高速公路，10 时 48 分许从 G50 沪渝云台收费站下道，下道经 G243 澄溪、太平到垫江北郊加气站加气，12 时 23 分许行驶到垫江县黄沙转盘下客后停留，连续驾车 2 小时 45 分钟；13 时 32 分许开始

在垫江沿途揽客，14 时 50 分许从垫江澄溪收费站上道往重庆主城方向行驶，直至 15 时 18 分许事故发生，连续驾车 1 小时 46 分钟。（见图 4）
