重庆奉节平安乡YA05乡道
“1·8”较大道路交通事故调查报告

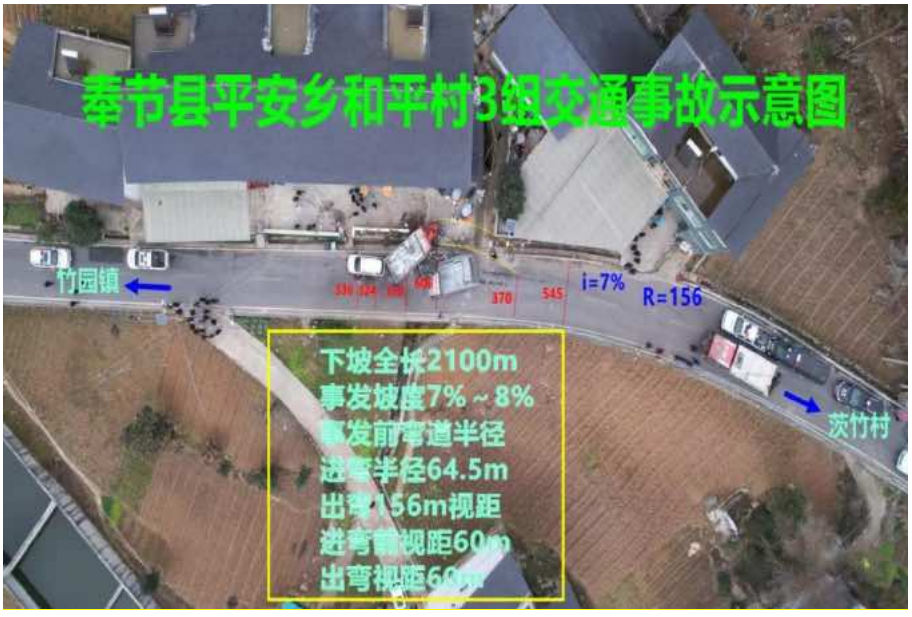
图 2

事故现场位于重庆市奉节县平安乡和平村 3 组，东经 109°17′5″，北纬 31°20′31″。路名：双茨路，路号：YA05，道路等级：乡道，路面全宽 5.45m，双向 2 车道，道路中心施划虚线，沥青路面，路表完好干燥。道路为北高南低弯坡路，坡度约 7—8%，中心现场弯道平曲半径约 156m。涉事车辆行驶方向为下坡左转弯，沿途设置有“下陡坡”标志，坡道起点距中心现场距离约 2100m。事发时为白天，天气晴，视距开阔。经查，事发点近三年发生过一起致死亡 1 人交通事故，该路段不属于事故多发路段。（涉事路段全景见图 2）
