广州黄埔云埔街东众路“4·12”较大道路交通事故调查报告

2025年4月12日21时23分，广州市黄埔区云埔街东众路发生一起小型客车与重型半挂牵引车碰撞的交通事故，事故造成3人死亡、6人受伤、直接经济损失851.38万元。

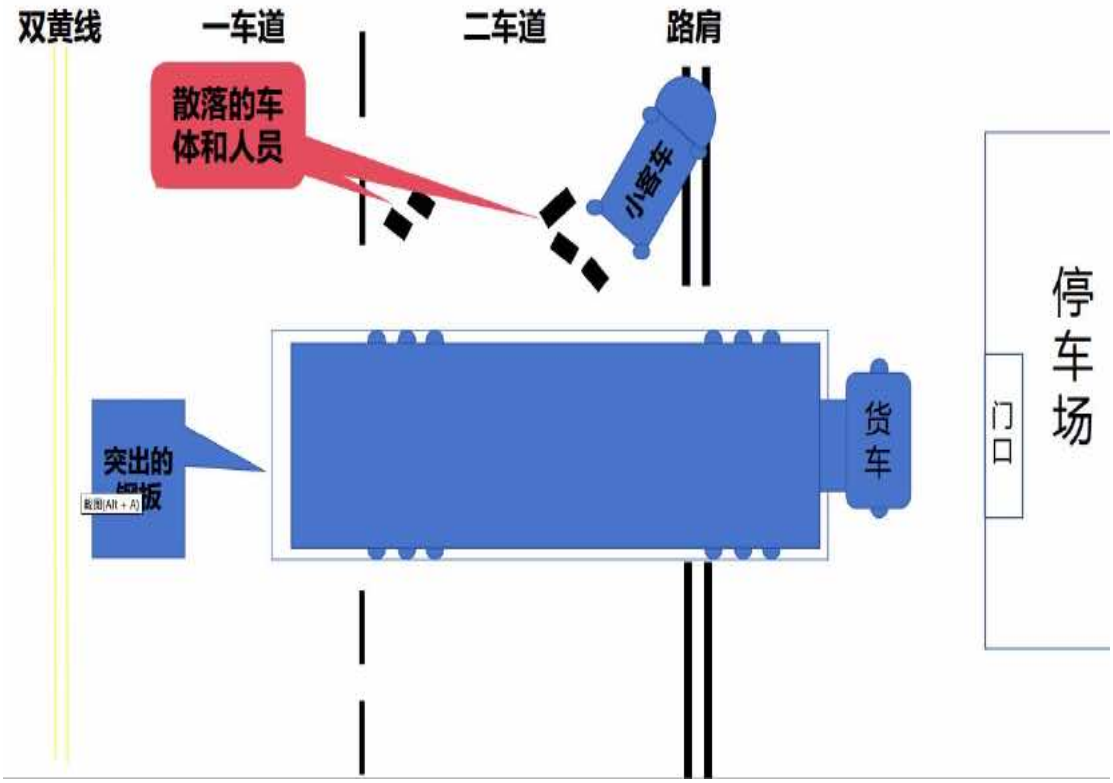
图 1 事发后两车位置示意图

事发后，粤ADE212号重型半挂牵引车（牵引粤ACZ72挂号半挂车）横向停于粤仓运停车场门口，车辆横跨路边、

路肩、第二车道，车上装载钢板突出至第一车道，车体无损伤，装载的钢板右后侧外边缘处有碰撞痕迹，钢板表面有不规则条纹状刮痕，形成灰尘减层痕迹且表面粘附着油性物质，钢板表面有零碎的玻璃碎片。

粤AC72512小型普通客车事发后位于粤ADE212号重型半挂牵引车北侧，车辆斜停跨路肩和第二车道，前挡风及右车门玻璃破损，右侧车身、车门、车顶、车尾厢门与车身完全脱离至车后，副驾驶靠背受撞击向后移位变形，座椅表面有零碎玻璃碎片，车内无第三排座椅，车内摆放几个塑料四方凳子，部分乘客及物料事故后位于车外。
