广州市白云区北环高速“7·25”较大道路交通事故调查报告

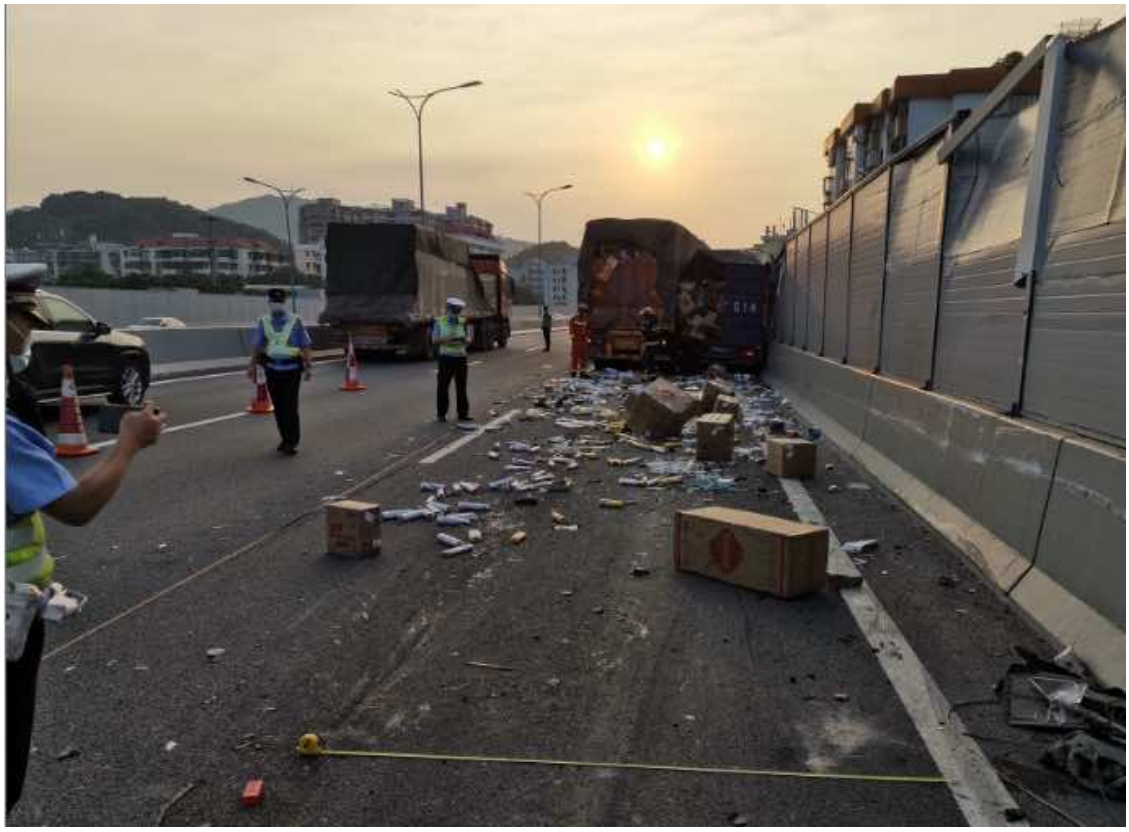
图 5　事故现场图片

25 日 5 时 15 分许，蔡达超驾驶桂 R07869 号重型半挂牵引车牵引桂 R8708 挂号重型仓栅式半挂车沿广州环城高速公路第三条机动车道由西往东行驶，碰撞停在中央护栏以南第三车道内的粤 AZ7G14 号轻型厢式货车、粤 GEM381 号小型轿车及站在同车道内的郑友林、钟海智、杨小莲，造成钟海智、郑友林、杨小莲三人当场死亡及车辆和相关物品损坏的交通事故。

事故地点为广州市白云区广州环城高速上行 9 公里 230 米处。事发路段为高速公路高架桥，呈东西走向，西往东方向设有三条机动车道，道路两侧设水泥护墙防护，南侧为水泥护墙及隔音屏，完好干燥的沥青路面，交通信号为标志标线，夜间有路灯照明。事发路段限最高时速 80 公里，事故现场以西 400 米处有一电子监控设备。

一条环形高速路，全长约 60 公里，大部分路段是双向 6 车道，设计时速 100 公里，实际限速 80km/h，部分路段限速 100km/h，分为东环、南环、西环及北环 4 段。事发广州环城高速公路瑶台至广氮段 1988 年按照城市道路建设标准通过原广州市城乡建设委员会初步设计审查，“北环路段以中国《公路工程技术标准》为依据，参考先进国家的标准，结合我市的特点进行设计。北环全线为六车道，每车道宽 3.75 米，均不设紧急停车带。”②

（一）相关企业要落实安全生产主体责任。市交通运输局负责将此事故通报交通运输相关企业，督促运输企业强化交通安全管理，强化司机交通安全教育和培训，落实交通安全主体责任，从源头管控司机疲劳、超载等违法行为。督促道路业主单位根据道路实际情况，梳理出路网中的交通拥堵点、事故多发隐患点，在突发情况下，采取多种措施手段迅速处置；优化路政巡查、摄像枪巡视、拯救巡检、交警巡查四位一体的联巡机制的基础上，重点加强夜间路面巡查力度；近期在无路肩路段的适当位置，增设反光锥等应急设施，远期改扩建时，按规范要求布设硬路肩；调整道路交通标志和标线的设置形式、设置数量、设置位置，更以利于驾驶人判断路况变化；定期开展交通事故处置应急演练；及时复盘总结事故处置经验，不断提升事故处置效率。
