东莞谢岗“12·19”一般道路交通事故调查报告

东莞市政府事故调查组

2025年3月

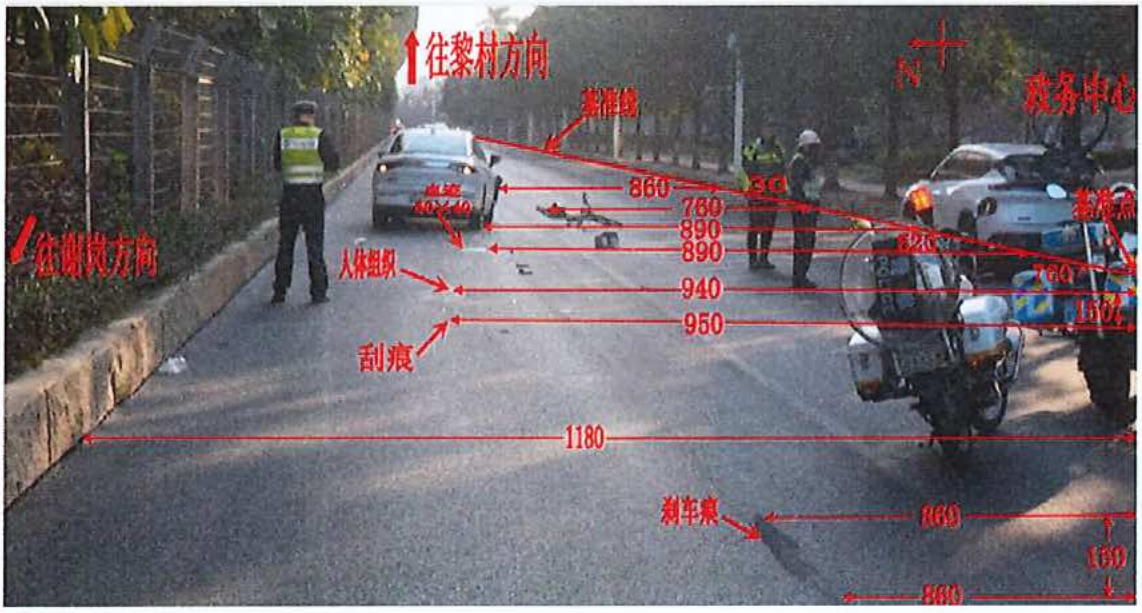
图1 事故现场图

观小区对面路段，路段为东西走向，东往黎村，西往谢岗镇区，南侧为政务中心，北侧为保利依城大观小区；沥青路面，设有60公里限速标志。事发路段此前未发生亡人交通事故，不属于事故多发路段（见图1）。

3.道路存在的交通隐患。2024年12月19日16时30分许，东莞市公安局交通警察支队副支队长，谢岗镇镇委副书记，副镇长、公安分局局长，交警大队教导员，交通分局、城管分局、应急管理分局、交警大队、工程建设中心、卫生健康局、谢岗医院、谢山村委会等相关部门人员，到事故现场开展研判分析会，对事故成因及隐患进行初步分析，发现事故路段存在标线不完善的道路交通安全隐患[4]。2024年12月30日，事故路段已完成车道标线的划设（见图2）。
