东莞谢岗“11·30”一般道路交通事故调查报告

东莞市政府事故调查组

2025年3月

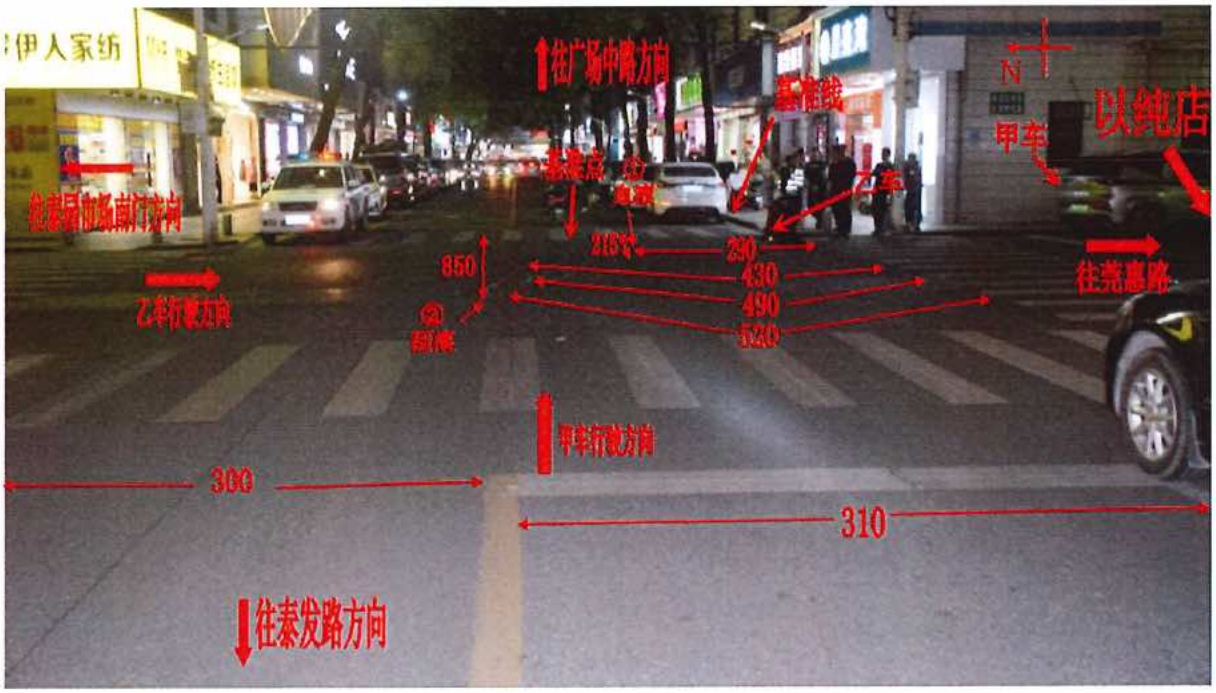
图 1 事故现场图

事故现场位于东莞市谢岗镇泰园社区泰园街以纯服装店路口，道路为东西走向，东往广场中路方向，西往泰发路方向，北往泰园市场方向，南往振兴大道方向；道路为双向两车道，单向宽310cm，道路中间设置有单黄实线；路段设置有20公里限速标志，沥青路面，干燥，夜间有路灯照明。该路段此前未发生过亡人事故，不属于事故多发路段（见图1）。

2024 年 12 月 3 日 17 时 00 分，东莞市交警支队副支队长，谢岗镇党委副书记，副镇长、公安分局局长，交警大队教导员，交通分局、城管分局、应急管理分局、交警大队、工程建设中心、卫生健康局、谢岗医院、泰园社区居委会等相关部门人员，到事故现场开展事故研判分析会，对事故成因及隐患进行分析研判，发现事故路段存在 3 处道路交通安全风险和 1 处道路交通安全隐患，道路交通安全风险为:（1）临近路口车位停车影响视线;（2）路口较大，过往车辆车速较快;（3）道路中间未设置隔离护栏。道路交通安全隐患为路面标志、标线不完善，人行横道标线不清

2024 年 12 月 17 日，事故路段的道路交通安全风险已采取相关措施消除、安全隐患已完成整改（见图 2）。
