阳江市“5·1”较大道路交通事故调查报告

2020年5月1日17时许，在S51肇阳高速公路肇庆往阳江方向130KM+970M处发生一起3人死亡、3人受轻伤及五车损坏的较大道路交通事故（以下简称阳江市“5·1”较大道路交通事故）。

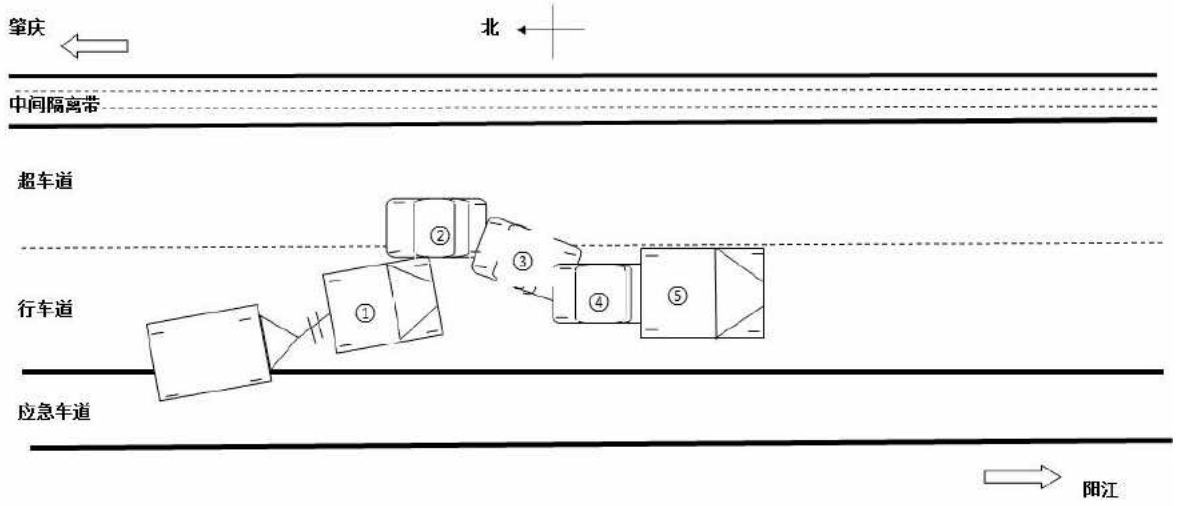
图 1 事故路段情况

事故现场位于S51肇阳高速公路肇庆往阳江方向130KM+970M处，该路段属于S51肇阳高速与S14汕湛高速共线段路段，道路呈南北走向，南往阳江方向，北往肇庆方向。双向四车道（不含应急车道），两侧设有行车道、超车道宽度均为3.75米，应急车道宽度为3.5米，道路中央设置波形板隔离带，沥青路面，路面完好，路面能见度良好。设置清晰交通标志、标识，小客车限速120公里/小时，其他机动车限速100公里/小时。
