广州市花都区“9·20”较大道路交通事故调查报告

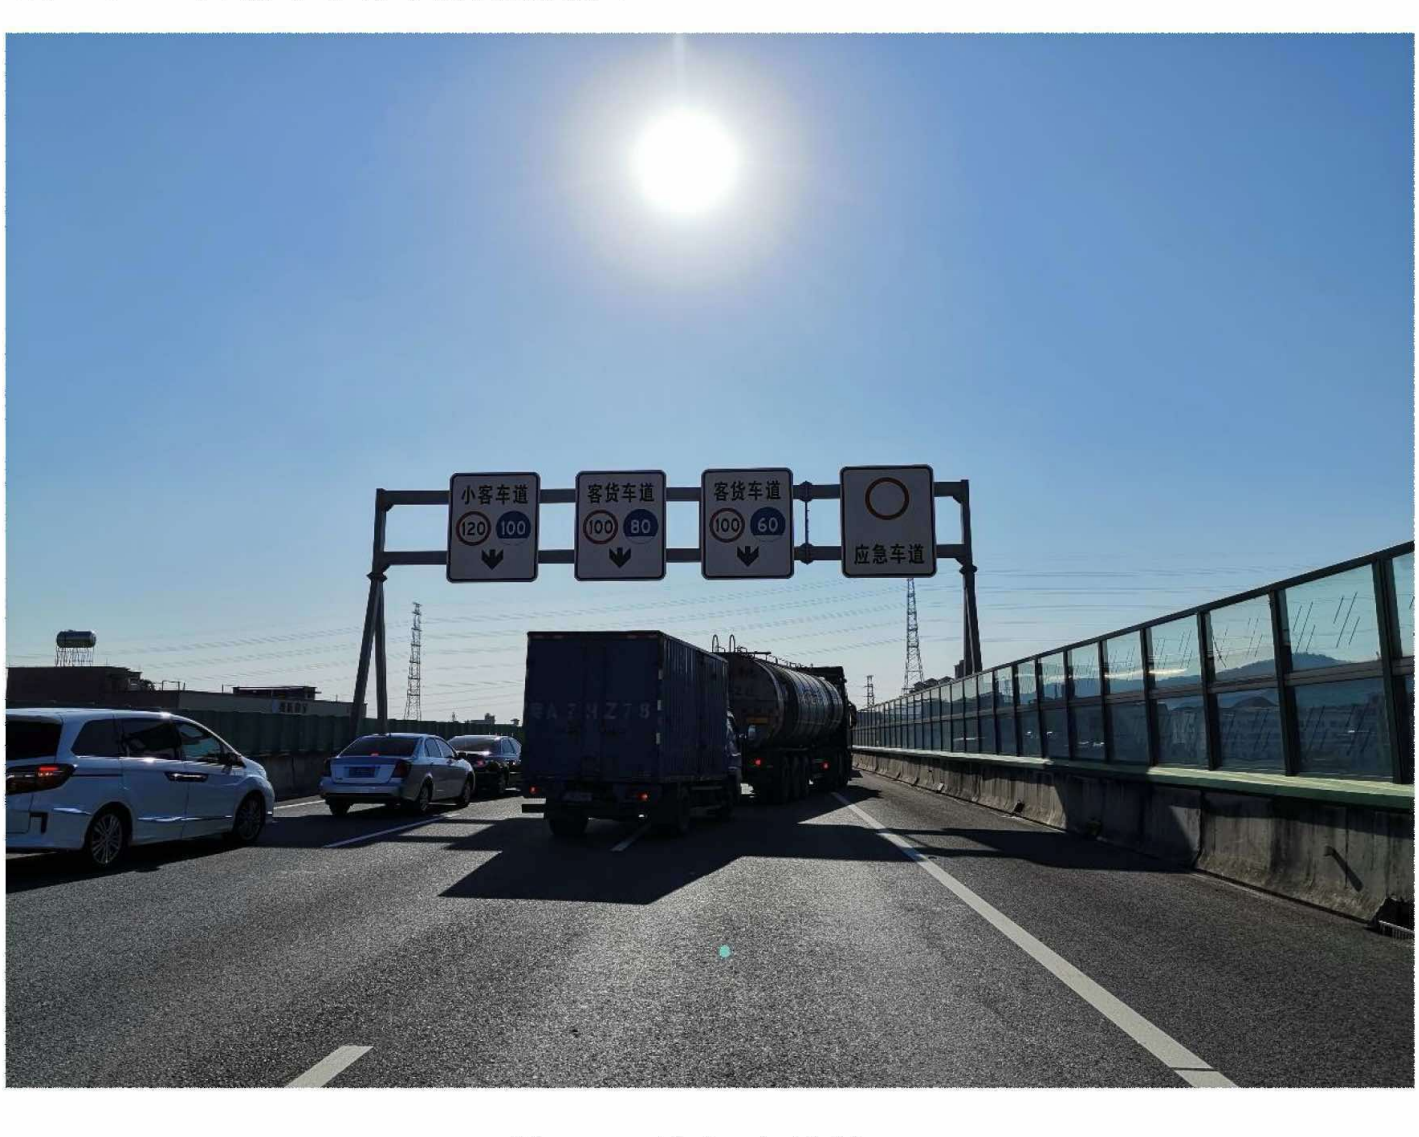
事故现场位于珠三角环线肇花高速外侧158公里200米处，属高架路段，呈东西走向，中心水泥护栏隔离，路面平直完好干燥。事故现场道路单向设3条机动车道，一条应急车道，并设置分道线，事发路段货车限制最高速度100公里/小时。事发路段以东约1公里处有视频监控。

图示　事发路段情况

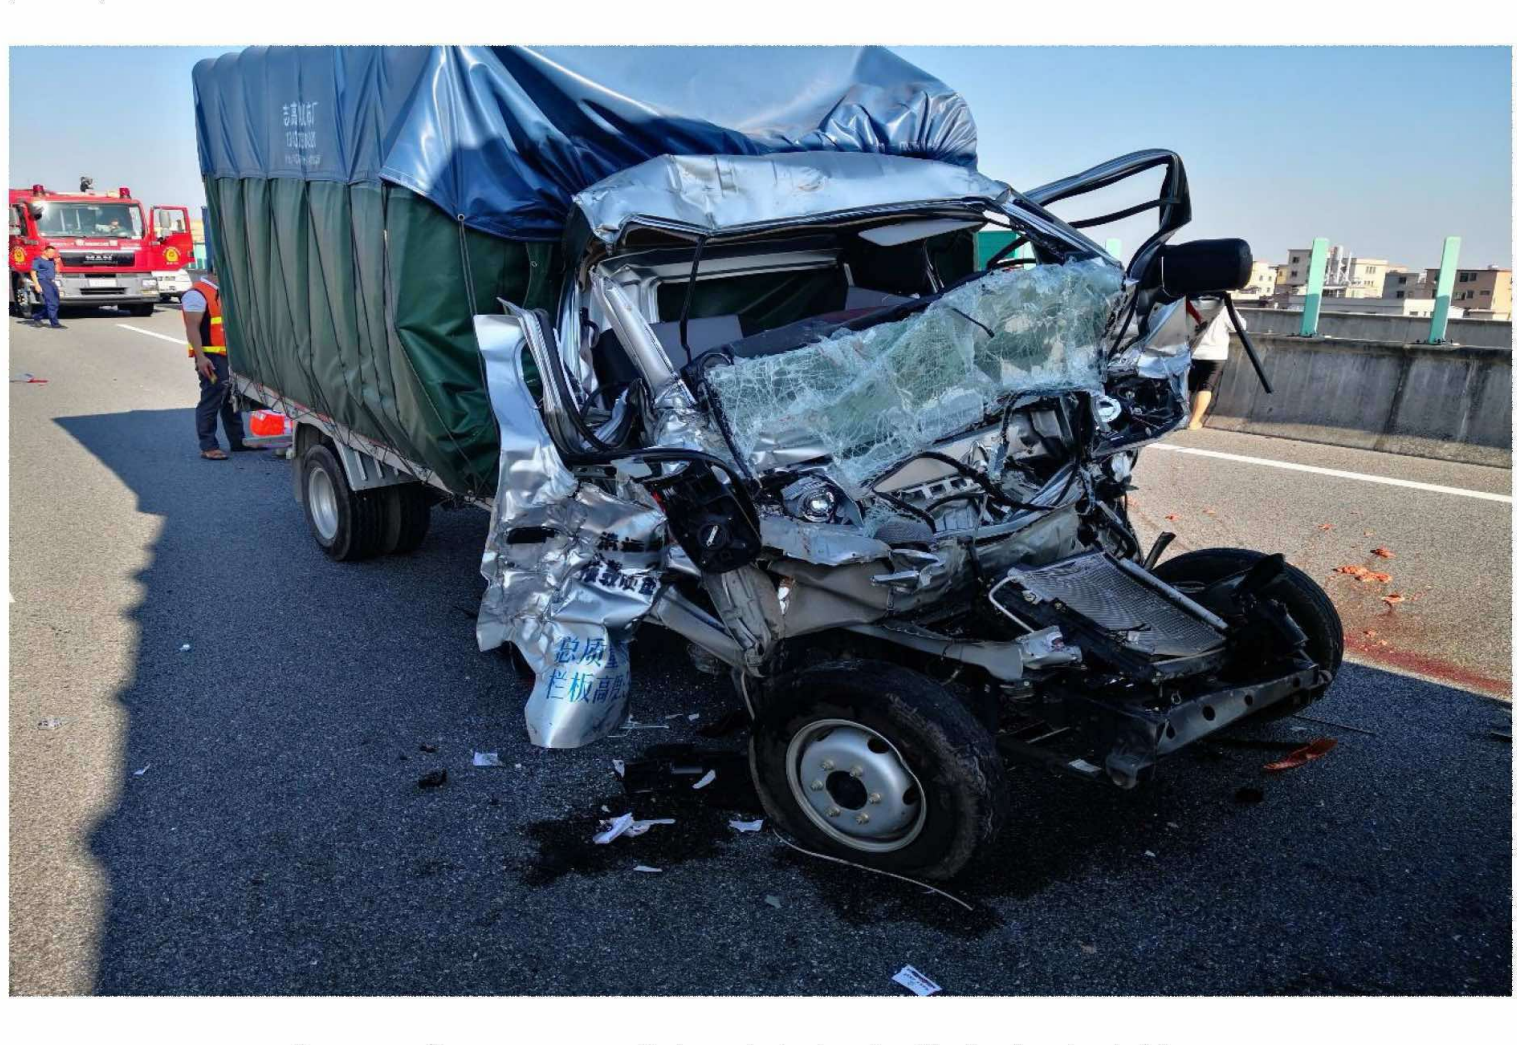
经检验，粤R303B9号轻型仓栅式货车转向性能合格、制动性能合格，事发时的车速为82.4km/h。事故现场未见明显制动痕迹。

图示　粤R303B9号轻型仓栅式货车事故后情况

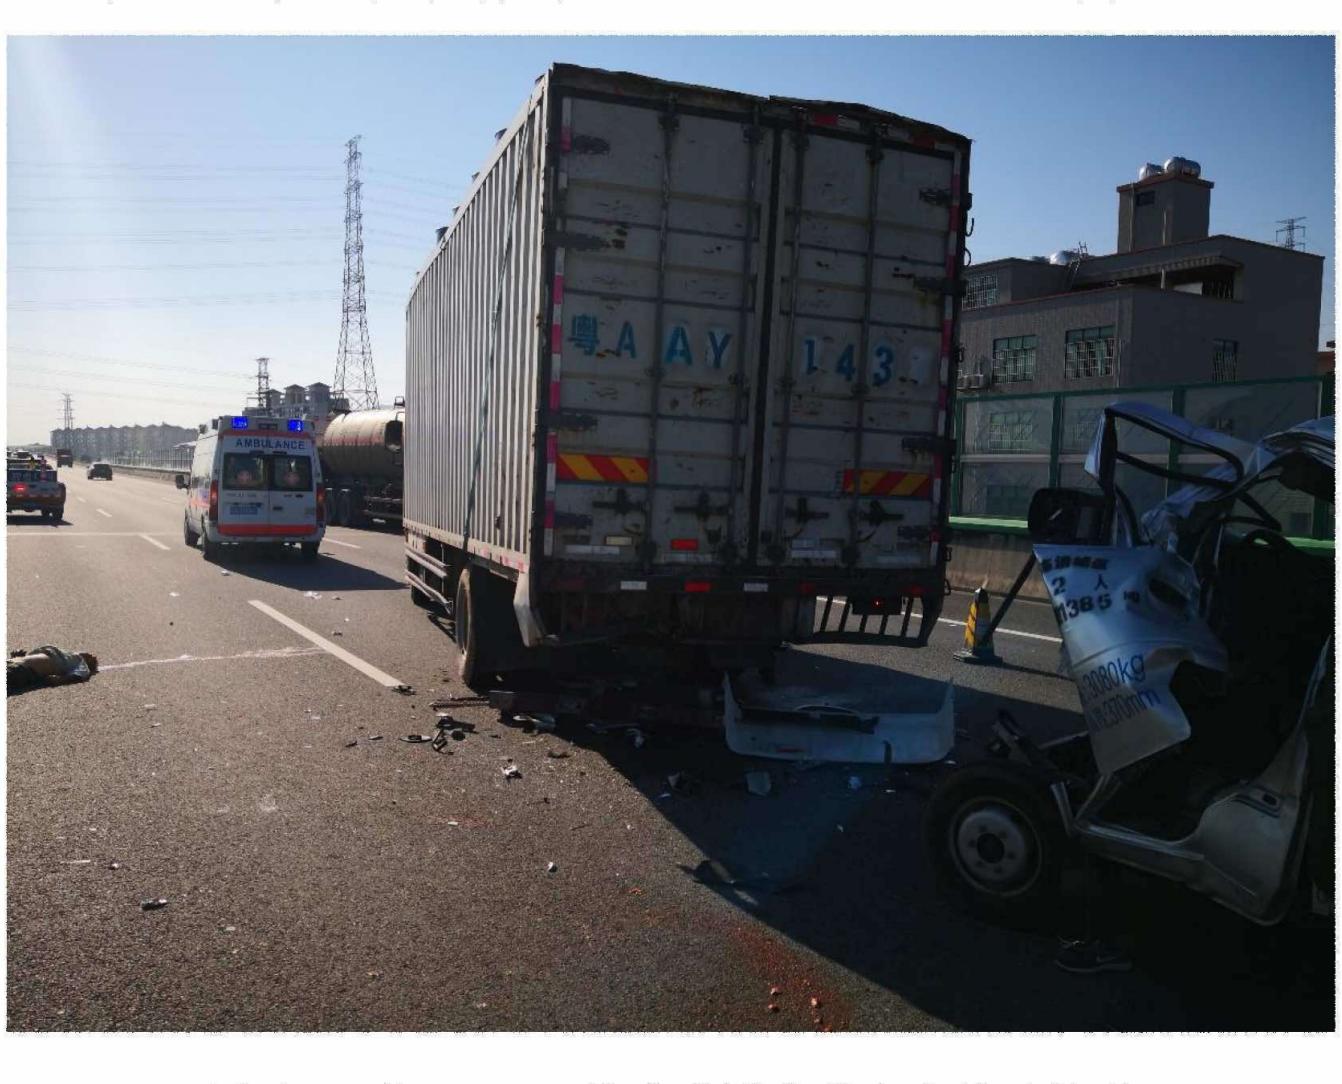
经检验，粤AAY143号重型厢式货车灯光性能不合格、后下部防护装置无法确定、车辆传动轴松脱、载物无超限，事发时处于静止状态，事故警告标志摆放在车后方约100米处。

图示　粤AAY143号重型厢式货车事故后情况
