广州市白云区“7·28”生产经营性道路交通一般事故调查报告

2021年7月28日，广州市白云区人和新街进人和商贸南街南56米处发生一起重型自卸货车与无号牌二轮电动车碰撞的道路交通事故，造成1人死亡。

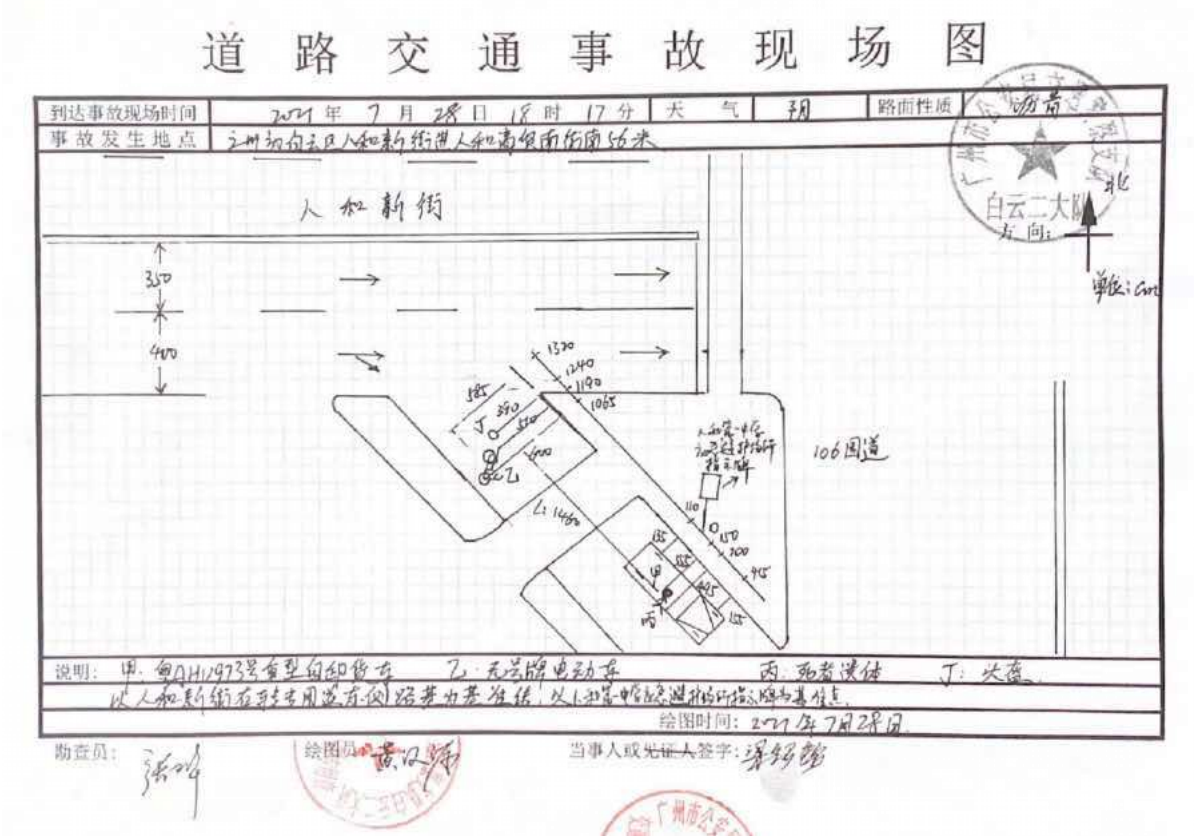
2021年7月28日17时2分许，广东科民建设工程有限公司驾驶员梁绍铭驾驶粤AHV973号重型自卸货车在超载率为19.9%的情况下运载砂子，沿广州市白云区人和新街中间双黄实线以南第一条机动车道由西往东行驶，至人和新街进人和商贸南街南56米处由西往南右转弯时，恰逢戴某杨驾驶无号牌两轮轻

便摩托车沿人和新街中间双黄实线以南第二条机动车道靠右由西往东行驶至该地点，粤 AHV973 号重型自卸货车右侧车身碰撞无号牌两轮轻便摩托车，继而右后轮碾压戴某杨，造成戴某杨现场死亡。（事故现场如下图）
