广州市白云区“7·26”生产经营性道路交通一般事故调查报告

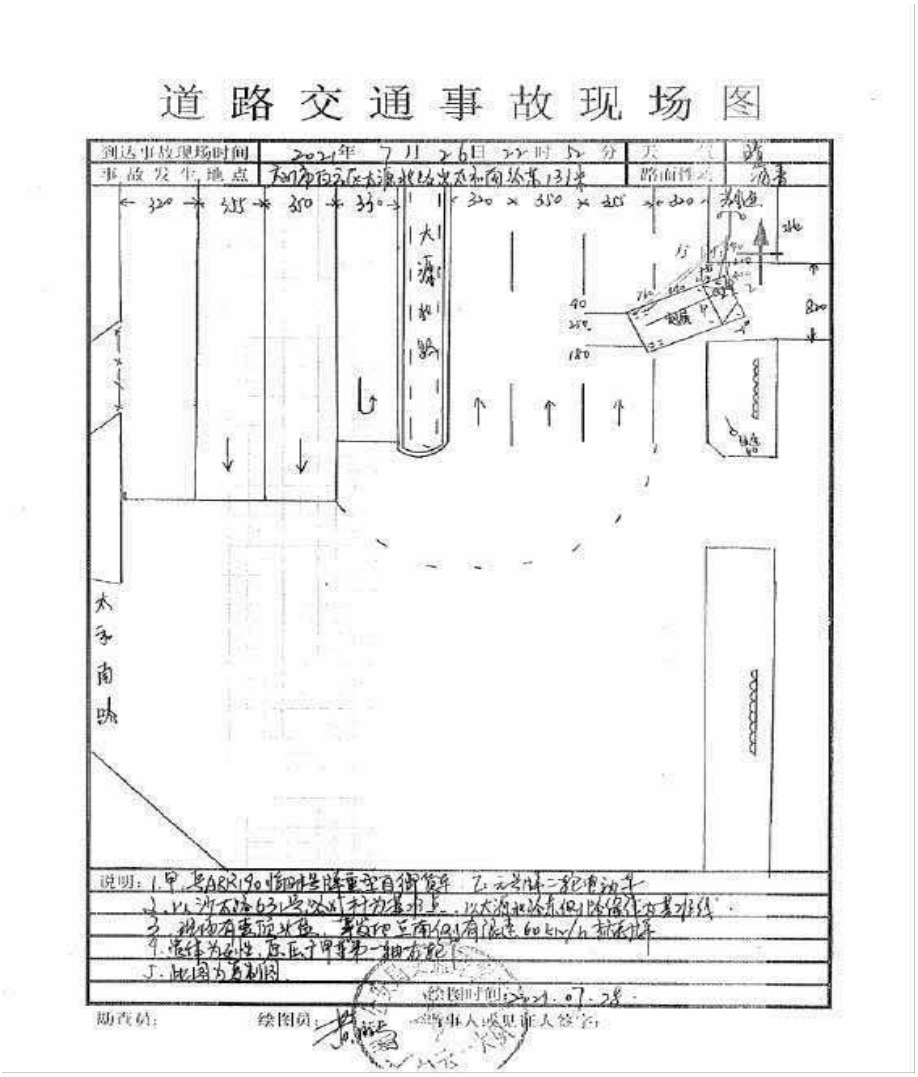
南路路口遇红灯停车等待时，侯路成听到车载电台（对讲机）内有人呼报前方路段有查车卡点。由于担心因反光标志不清晰或泥土撒漏等问题被查处，在交通灯变绿灯车辆重新起步后，侯路成匆忙从中间车道向右变道，欲转入前方右侧无名小路暂避。在变道后右转弯即将驶出大源北路时，恰逢曾某洪驾驶无号牌两轮电动自行车搭载杨某女由南往北在其右侧路边行驶至该地点，侯路成未注意观察，导致粤 ARR190（临）号牌重型自卸货车右前角部位碰撞无号牌两轮电动自行车，继而右前轮碾压杨某女，造成杨某女现场死亡、曾某洪受轻伤。（事故现场如下图）

根据广州市公安局交通警察支队白云一大队出具的《道路交通事故认定书》（第4401111202100003 67号），经调查询问、综合分析，本起事故的直接原因是：侯路成驾驶车身反光标识不符合国家标准的机动车上路行驶，在右转弯驶出道路时忽视路面安全，未按操作规范安全驾驶，其过错行为是导致事故发生的全部原因。侯路成的行为违反了《中华人民共和国道路交通安全法》第二十二条第一款[①]及《广东省道路交通安全条例》第七条第一款[②]之规定，对事故的发生负有全部直接责任。曾某洪、杨某女
