陆丰市324国道东海路段“3·18”一般道路交通事故调查报告

2021年3月18日7时30分左右，在324国道陆丰市东海镇新华美学校路段发生一起重型仓栅式货车碰撞中型专用校车的交通事故，造成6人受伤，直接经济损失约40多万元。

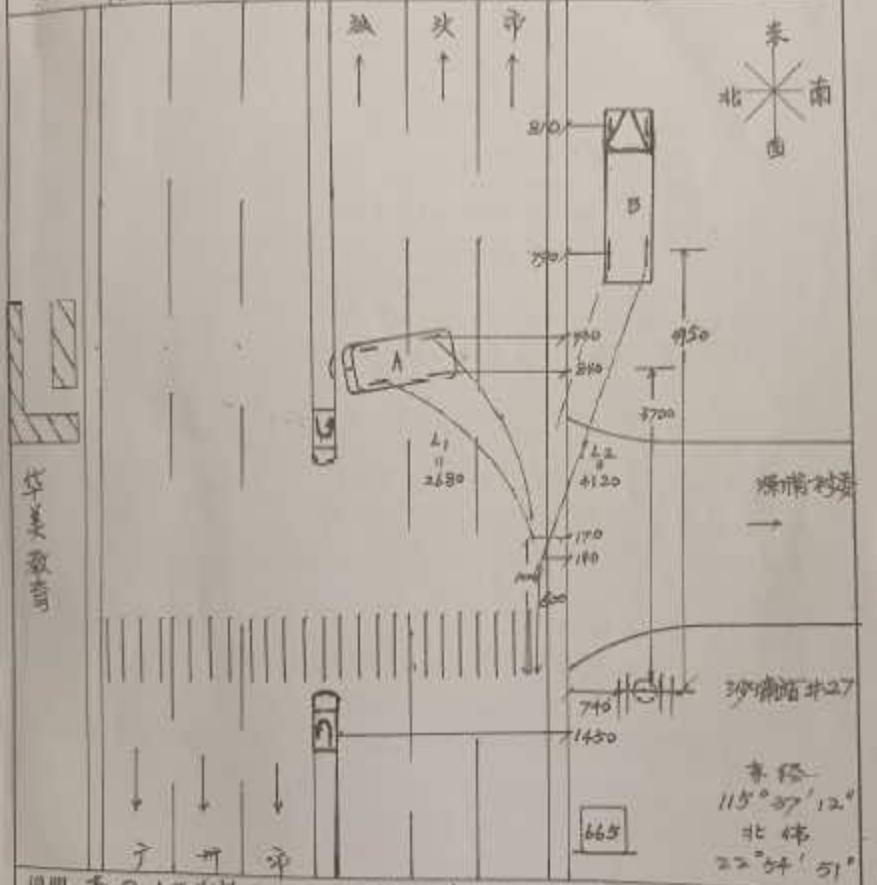
2.重型仓栅式货车豫 S29520，车辆登记所有人：贾庆平，核定载质量 17620KG，事故时实载货物为服装 12140KG。该车安装有车载事件数据记录仪和卫星定位装置，未安装汽车行驶记录仪。事故时贾庆平在副驾驶位（无受伤）。货车驾驶人，贾晓明（贾庆平儿子），男，30 岁，河南省信阳市罗山县人，持准驾 B2 型驾驶证，事故时无酒驾毒驾行为。有购买机动车交通事故责任强制险和商业险。

上图为事故货车
