阳江市江城区“6·9”一般道路交通事故调查报告

阳江市江城区“6·9”一般道路交通事故调查组

2021年9月29日

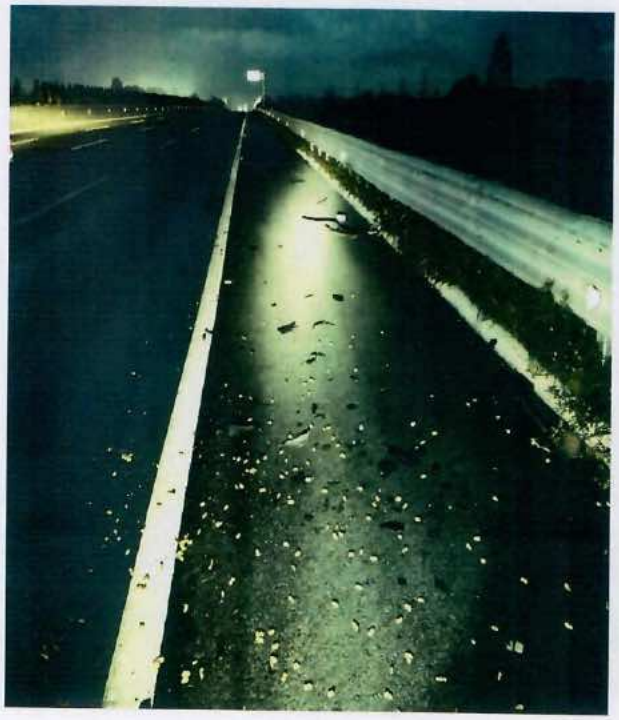
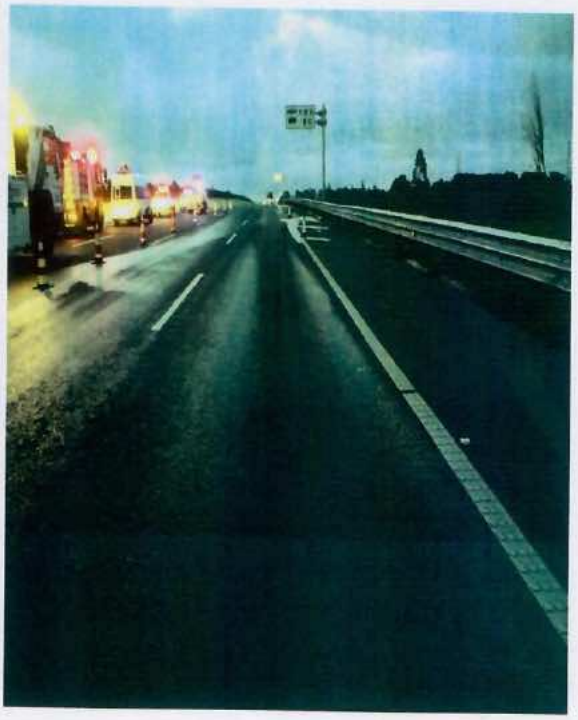
图1事故路段情况

事故现场位于沈海高速公路湛江往广州方向3284KM+500M处，该路段道路呈东西走向，西往湛江方向，东往广州方向。双向八车道（不含应急车道），单向四车道，每条行车道均为3.75米，应急车道宽度为3.5米，道路中央设置新泽西水泥护栏，沥青路面，路面完好，路面能见度良好。设置清晰交通标志、标识，小客车限速120公里/小时，其他机动车限速100公里/小时。
