广州市白云区“6·11”生产经营性道路交通一般事故调查报告

2021年6月11日6时4分许，位于白云区江人路发生一起重型厢式货车碰撞电动自行车的交通事故，造成1人死亡。

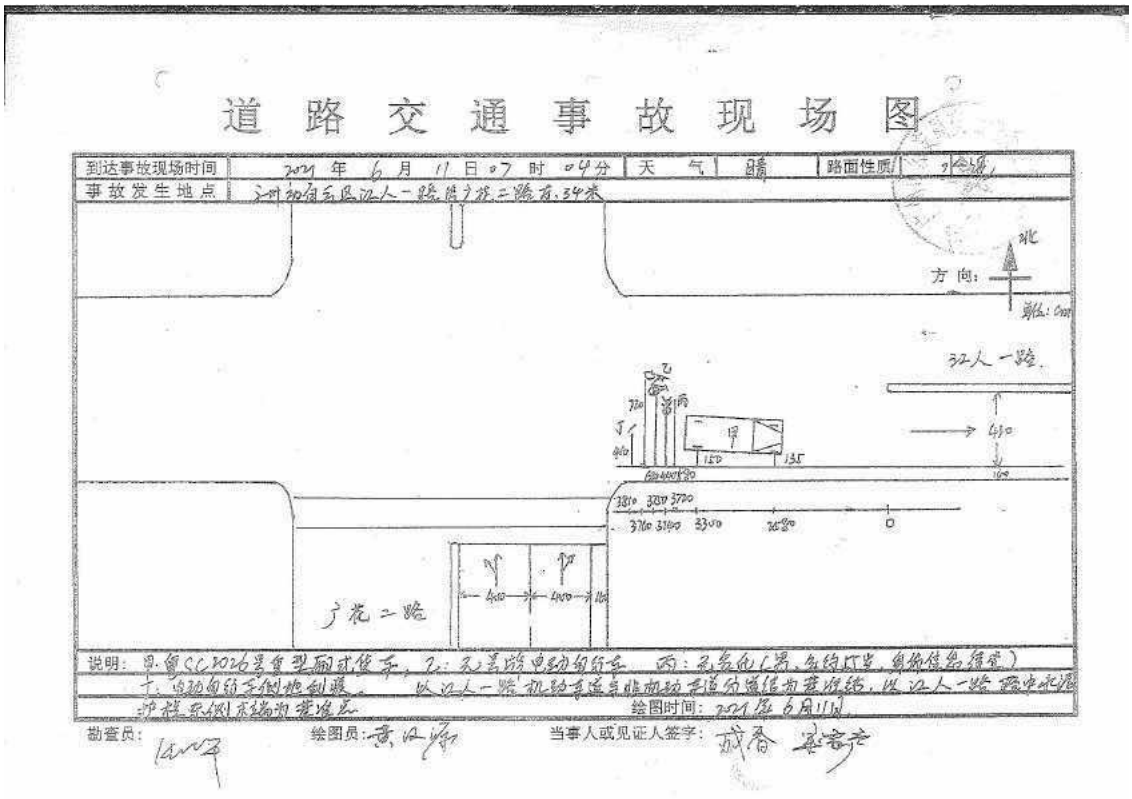
排，驾驶粤 SC2026 号东风牌重型厢式货车，装载货物从广州市白云区鸦岗大道广州市圆宏快递有限公司转运点出发，准备运至广州市花都区花山圆通快递的转运场。6 时 4 分，沿广州市白云区广花二路中心分隔带以东第二机动车道由南往东转弯行驶至广州市白云区江人一路出广花二路东 34 米时，遇郑井林驾驶无号牌电动自行车沿广花二路东侧由南往北行驶，结果，粤 SC2026 号重型厢式货车碰撞电动自行车并碾压郑井林，造成郑井林现场死亡、车辆损坏的交通事故。（事故现场如下图）。

现场为四枝分叉口，有交通信号灯控制，江人一路西往东方向设有一条机动车道，道路南侧设有非机动车及人行道，完好、干燥的水泥路面；广花二路南往北方向施工路段设有两条机动车道，道路东侧设有人行道，完好、干燥的水泥路面；白天，视线良好。
