广州市白云区“7·8”生产经营性道路交通一般事故调查报告

2021年7月8日，广州市白云区广花三路水莲路南14米处发生一起重型特殊结构货车与电动自行车碰撞的交通事故，造成1人死亡。

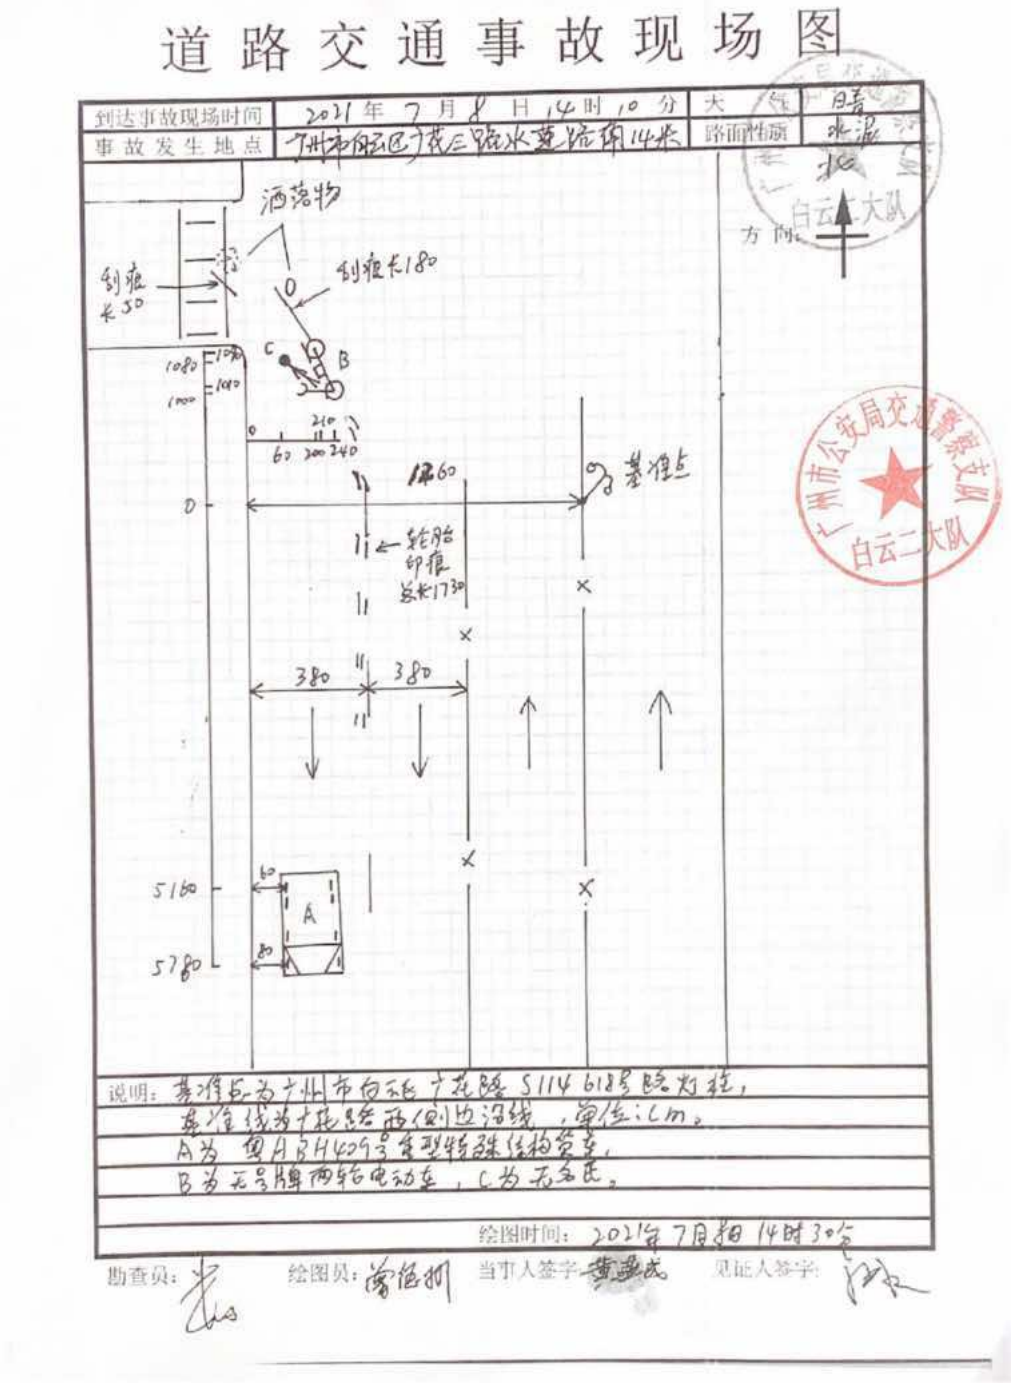
路路口，由西往南右转弯至广花三路水莲路 14 米处，此时，江某伦驾驶无号牌电动自行车沿水莲路由西往东行驶至该地点，重型特殊结构货车右前车身碰撞电动自行车，继而右后轮碾压江某伦，造成江某伦现场死亡的交通事故。（事故现场如下图）

1.粤ABH409号重型特殊结构货车，涉事货车，登记所有人:珊帆公司；检验有效期止:2022年1月31日；道路运输证号:粤交运管穗字440100016017号;投保保险公司:中国人民财产保险股份有限公司广州分公司，交强险保险单号:PDAA202144010000281663，有效期止:2022年5月6日24时止，商业险保险单号:PDAA202144010000274016，有效期止:2022年5月6日24时止。事故发生后，经广东安盈汽车保险事故咨询服务有限公司检验，该车制动性能合格，转向性能和灯光性能均不合格，雨刮性能合格，事故时不符合装载规定，超载率为18.8%，事发时车速为17.0km/h。
