广州市白云区“7·4”生产经营性道路交通一般事故调查报告

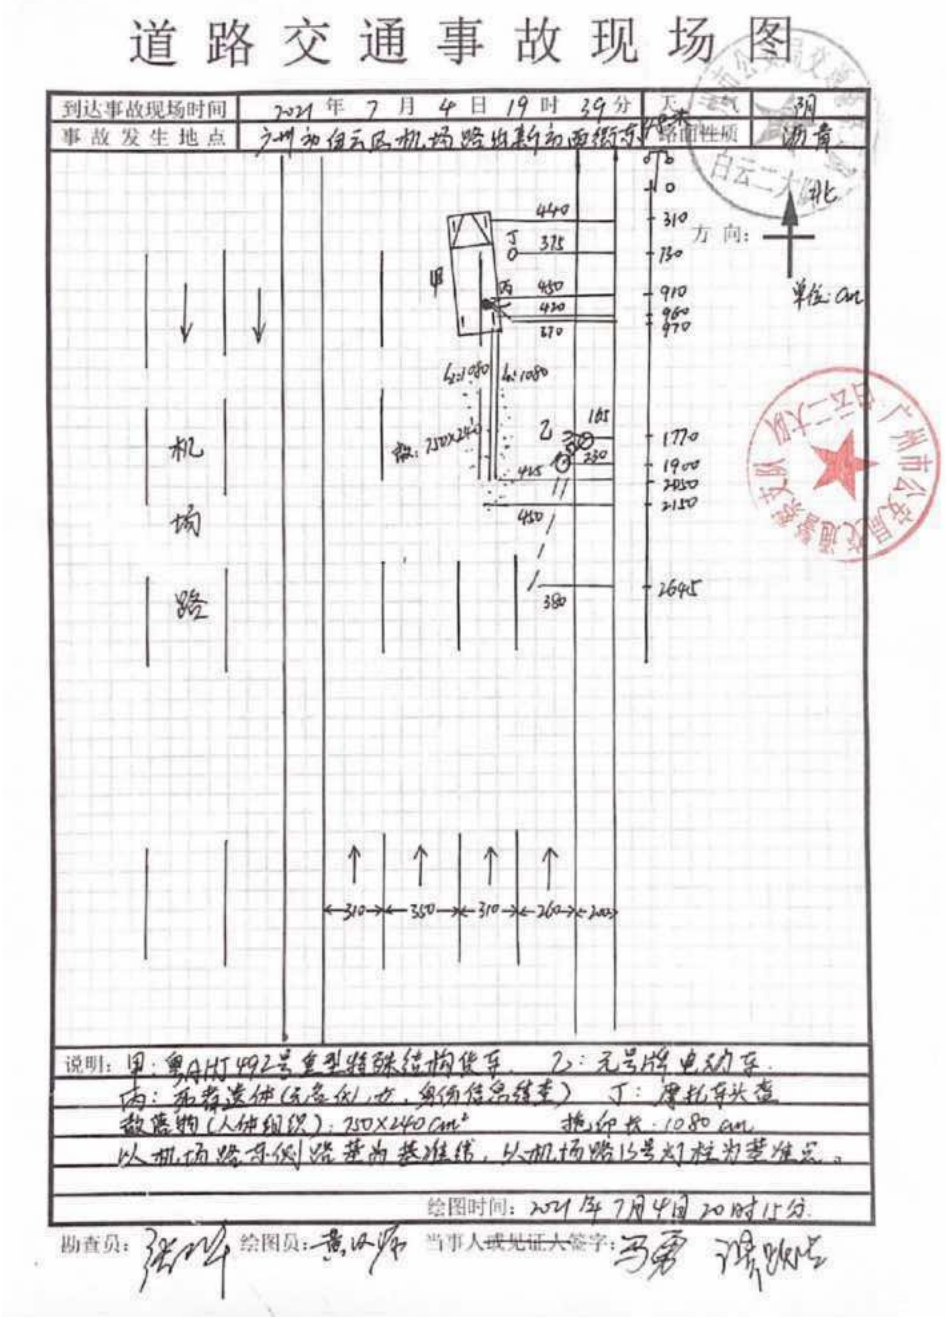
灯的情况下从右边数起第二车道向最右侧车道变道，此时，廖跃生驾驶无号牌两轮轻便摩托车搭载赵某玲、赵某（均未佩戴安全头盔）沿最右侧车道同向行驶至该地点，重型特殊结构货车在变道过程中右前车身碰撞两轮电动车，继而右后轮碾压赵某，造成赵某现场死亡、赵某玲受伤的交通事故。（事故现场如下图）

根据广州市公安局交通警察支队白云二大队出具的《道路交通事故认定书》（第4401111202100003 19号），经调查询问、综合分析，本起事故的直接原因是：马勇安全意识淡薄，未按照操作规范安全驾驶机动车上道路行驶，未按照规定使用转向灯变更车道；廖跃生安全意识淡薄，在未依法取得机动车驾驶证的情况下，未按操作规范安全驾驶二轮轻便摩托车，且乘坐人员未按规定佩戴安全头盔。
