# 广州绕城高速佛山市辖路段“4•21”较大道路交通事故调查报告

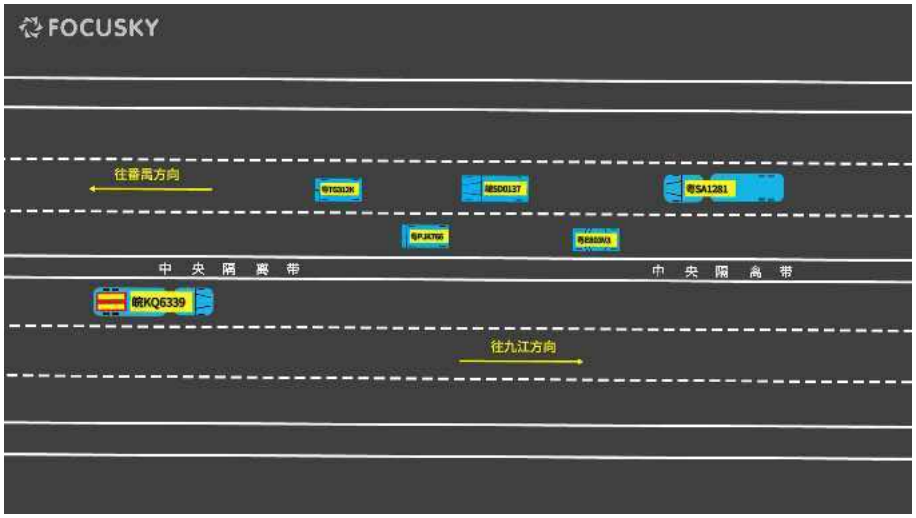
2021年4月21日11时58分许，G1508广州绕城高速101KM+900由广州番禺往南海九江方向佛山市辖路段发生一起较大道路交通事故（以下简称“4•2亡、2人受伤。

2021年4月21日11时58分许，喻时强驾驶皖KQ6339号重型半挂牵引车牵引皖KJM78挂号重型平板半挂车（车辆核载质量：32250kg，事故时装载30670kg）沿G1508广州绕城高速由广州番禺往南海九江方向行驶，至101KM+900M路段时行驶在左起第二条车道上，因左前转向轮轮胎突然爆破，车大型废旧金属管材甩出车厢掉落至对向车道，车辆碰撞路中央水泥隔离护栏。掉落的大型废旧金属管材先后与李兴忠驾驶的粤TG312K号小型普通客车、号小型普通客车（搭载张水添、梁荷芳、甘晟宜）、刘鹏威驾驶的皖SD0137号重型仓栅式货车、黎俭泽驾驶的粤E803V3号小型轿车、刘伯玲驾驶的粤S牵引粤S0547挂号重型集装箱半挂车发生碰撞，皖SD0137号重型仓栅式货车失控过程中再次碰撞粤TG312K号小型普通客车。碰撞发生前各有关车辆位置
