广州市白云区“8·18”生产经营性道路交通一般事故调查报告

经调查认定，广州市白云区“8·18”生产经营性道路交通一般事故是一起生产经营性道路交通责任事故。

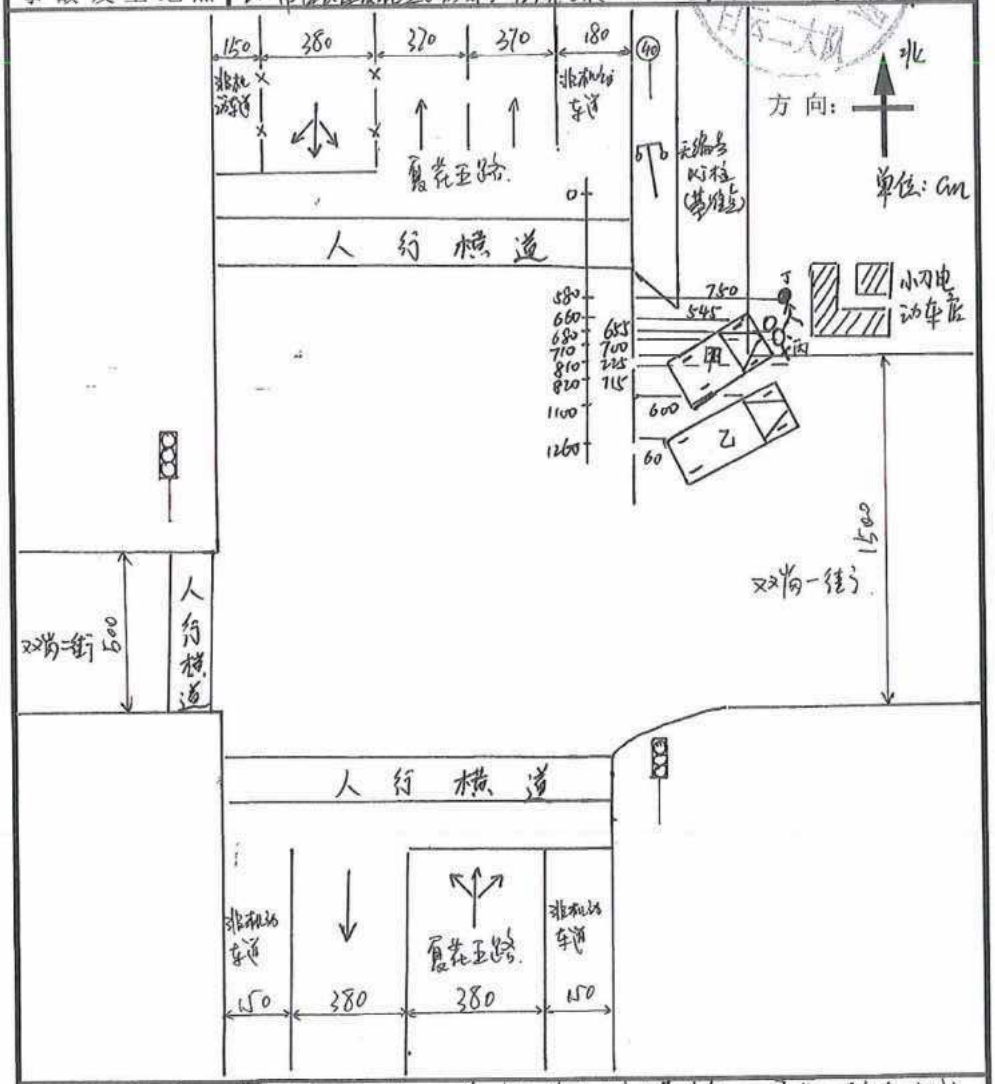
道路交通事故现场图

2022年8月18日19时46分许，个体经营人员张才昌驾驶粤A5HZ50号轻型厢式货车运载蔬菜沿广州市白云区夏花五路由北往南行驶至夏花五路与双岗一街交叉路口，以16.74km/h的速度由北往东左转弯至双岗一街北5米时，遇郴州市众驰汽车运输有限公司驾驶员陈日红驾驶超载123.9%的湘L27687号重型自卸货车运载沙子沿夏花五路以44.96km/h的速度由南往北直行行驶至，结果，重型自卸货车车头与轻型厢式货车车身右侧发生碰撞，后轻型厢式货车失控碰撞路口东北方向停靠在人行道内的粤A006L0号普通二轮摩托车、广州348047号电动自行车，造成坐在普通二轮摩托车上的钟某明现场死亡及坐在电动自行车上的毕某仪、钟某燊受伤。（事故现场如下图）
