广州市白云区“7·15”生产经营性道路交通一般事故调查报告

经调查认定，广州市白云区“7·15”生产经营性道路交通一般事故是一起生产经营性道路交通责任事故。

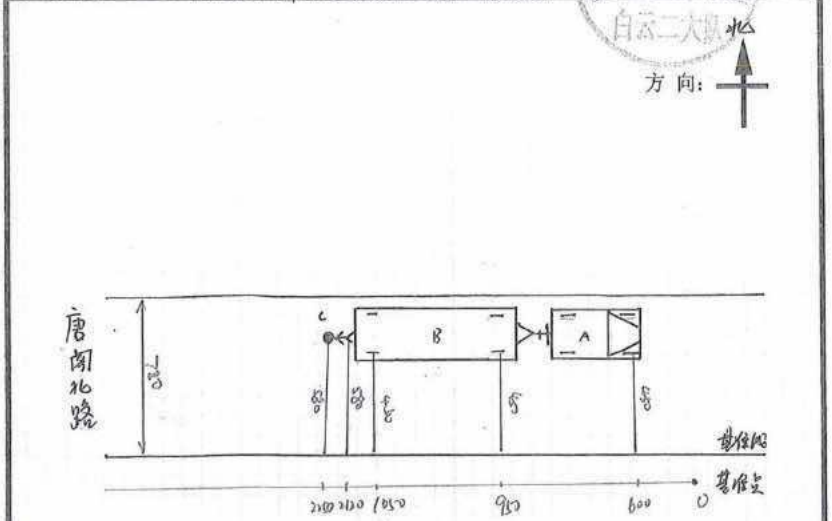
道路交通事故现场图

2022年7月15日21时许，广州零一物流有限公司（以下简称“零一物流公司”）驾驶员刘华荣驾驶粤ACU560号重型半挂牵引货车牵引粤AFA51挂号重型平板半挂车空载从黄埔区兴华路出发到白云区唐阁北路弘凯仓库装货。22时47分许到达，在仓库外的唐阁北路北侧路边进行侧方位停车的过程中，由西往东倒车至唐阁北路出唐阁绿道中西67米时，恰逢行人陈某某在其后方停放的粤ACH03挂号重型平板半挂车尾部活动，结果，粤AFA51挂号重型平板半挂车推撞陈某某至粤ACH03挂号重型平板半挂车尾部，造成陈某某现场死亡及车辆损坏的交通事故。（事故现场如下图）

说明：1、A为粤AB M921号重型半挂牵引车，B为粤AC H03挂号重型平板半挂车
C为石南路口
2、单位 cm.
3、以事故物东南侧1路灯柱为基准点，南侧路边为基准线。
