广州市白云区“4·10”生产经营性道路交通一般事故调查报告

经调查认定，广州市白云区“4·10”生产经营性道路交通一般事故是一起生产经营性道路交通责任事故。

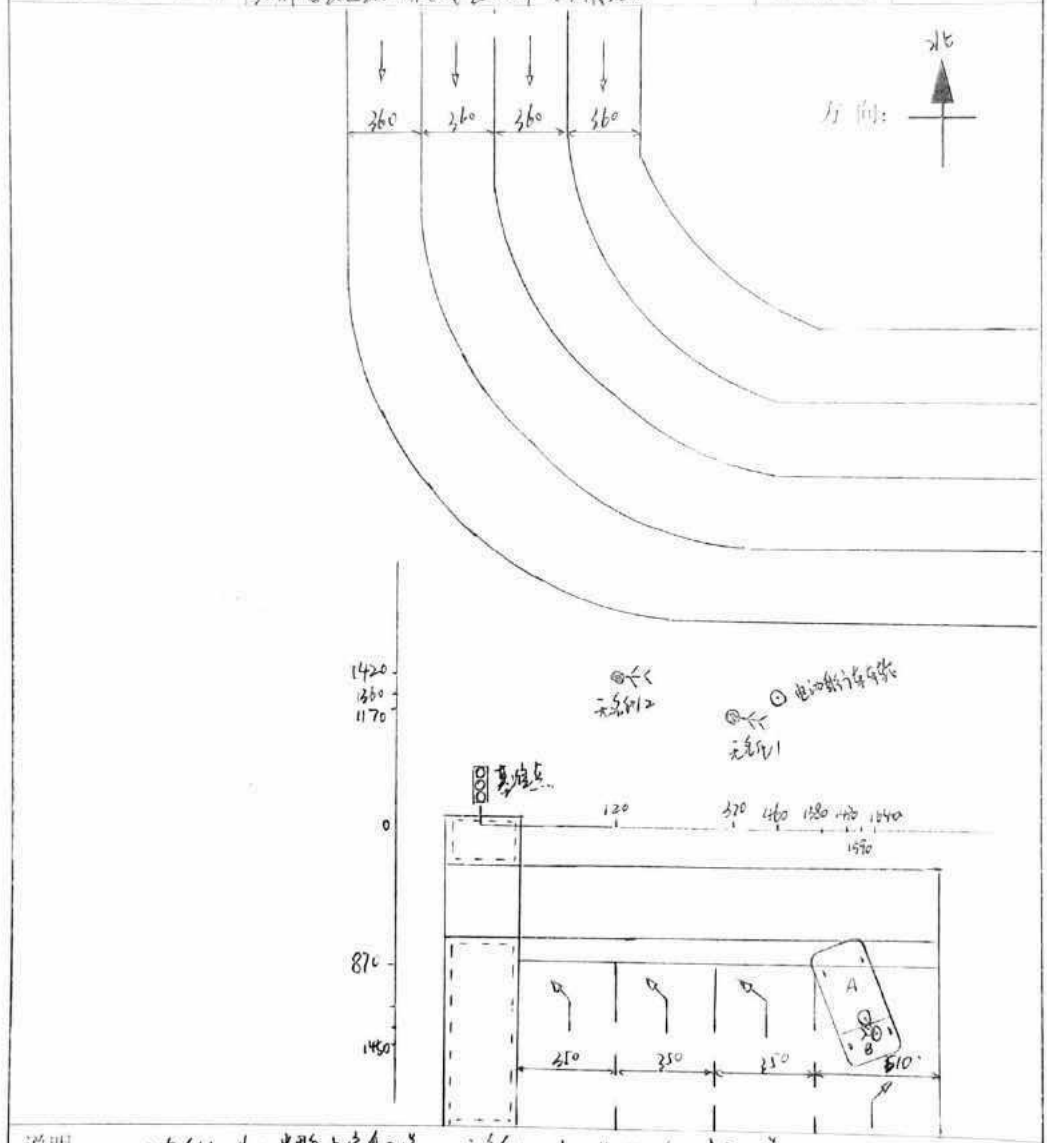
道路交通事故现场图

4月10日3时许，潘卓然完成第1次任务后返回至广州体育馆进行车辆消杀；3时30分许，潘卓然驾驶粤AF6521号客车开始执行第2次任务，于5时43分许运送相关隔离人员抵达从化区某酒店；6时24分许，空载返程驶往广州体育馆；7时44分许，潘卓然驾驶粤AF6521号客车行驶到白云区云城东路云城中一路南38米(云城东路云城中一路路口)时，遇龚某东驾驶无号牌电动自行车搭载樊某在前方同向行驶，结果，粤AF6521号客车右前部位与电动自行车尾部发生碰撞，造成龚某东、樊某现场死亡及两车损坏的交通事故。（事故现场如下图）
