广州市白云区“3·22”生产经营性道路交通一般事故调查报告

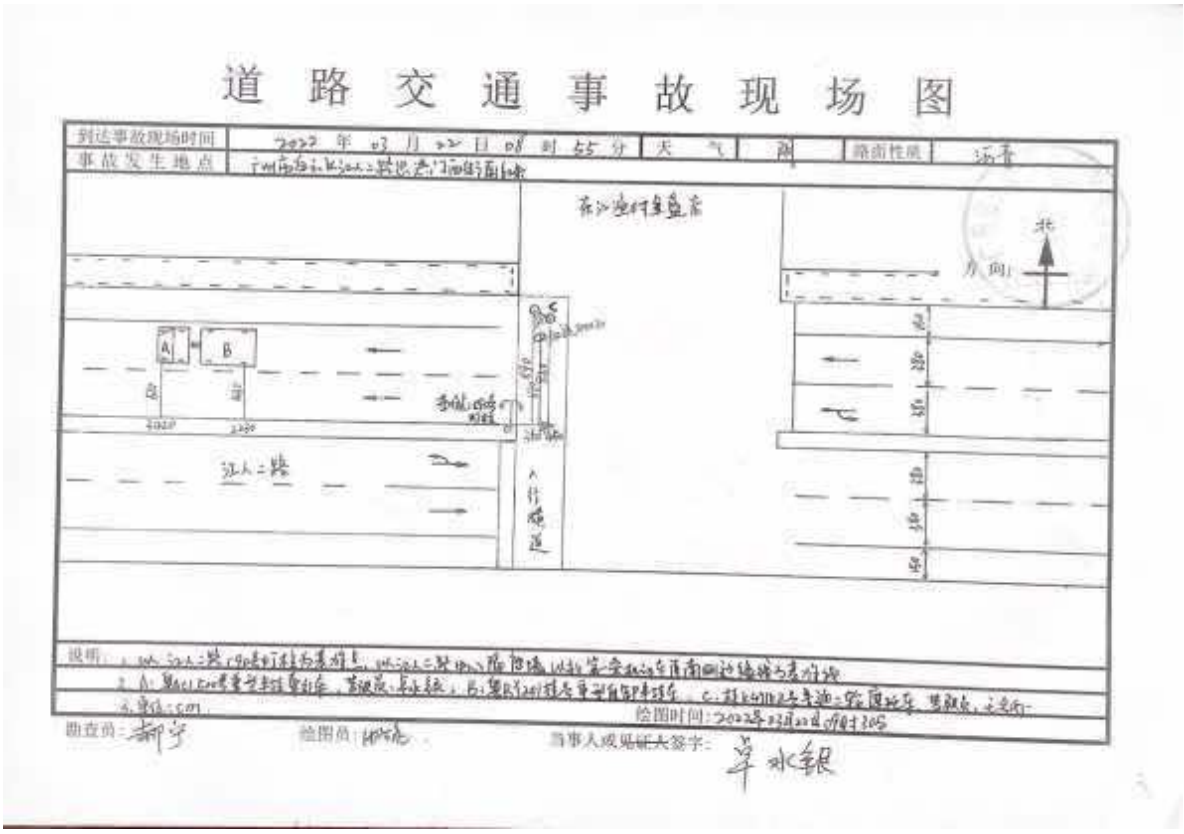
2022年3月22日8时29分许，卓水银驾驶粤ACL500号重型半挂牵引车牵引粤RY201挂号重型自卸半挂车沿广州市白云区江人二路中心水泥墙以北第一条机动车道由东往西行驶，后向右变更车道至第二条机动车道由东往西行驶至江人二路出洪门西街南60米时，遇潘某祖驾驶桂K491KZ号普通二轮摩托车沿江人二路中心水泥墙以北第二条机动车道由东往西行驶，重型半挂牵引车车头与普通二轮摩托车尾部发生碰撞，潘某祖倒地后被该重型货车碾压，造成潘某祖受伤送医院抢救无效于当日死亡。（事故现场如下图）

事发地点位于广州市白云区江人二路出洪门西街南60米，江人二路呈东西走向，道路中心水泥墙分隔双向4条机动车道，交通标志标线控制，完好、干燥的沥青路面。照明条件为白天，视线良好。
