广州市白云区“3·2”生产经营性道路交通一般事故调查报告

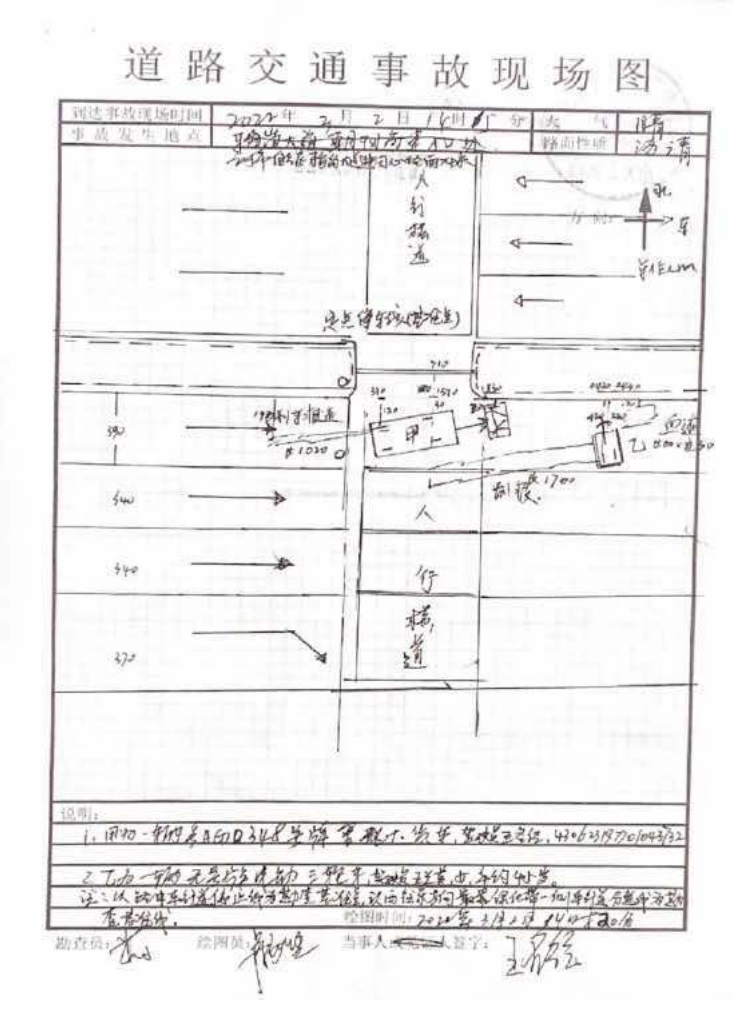
2022 年 3 月 2 日 13 时 44 分许，王名经驾驶粤 AGD348 号重型半挂牵引车牵引粤 AAF11 挂号重型集装箱半挂车运送矿泉水，沿白云区鸦岗大道中间绿化带以南第一条机动车道由西往东行驶至鸦岗大道进田心路西 24 米时，遇王兰英驾驶无号牌电动正三轮轻便摩托车在人行横道内由南往北行驶至该地点，重型半挂牵引车车头右侧与电动正三轮轻便摩托车发生碰撞，造成王兰英受伤及车辆损坏的交通事故，王兰英经送医院救治无效于当日死亡。（事故现场如下图）
