# 广州市白云区“11·20”生产经营性道路交通一般事故调查报告

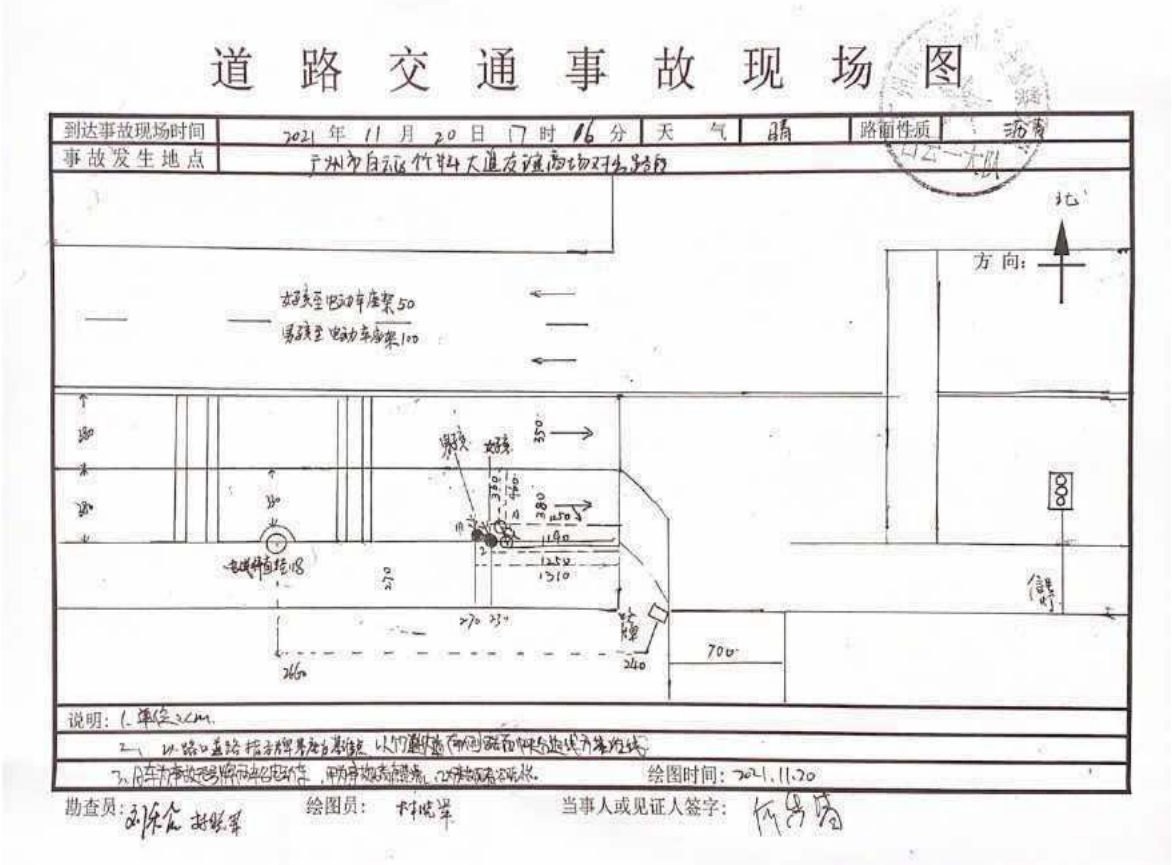
2021 年 11 月 20 日 16 时 48 分许，广州瑾瑜建筑物料运输有限公司驾驶员吴锦添驾驶空载的粤AFL490号重型自卸货车沿广州市白云区竹料大道南侧路面由西往东行驶，至竹料大道友谊商场对出路段时，车辆由中心隔离护栏数起第一车道向右变更至第二车道，遇何秀清驾驶无号牌电动自行车搭载冯某某、唐某某，在该路段南侧从中心隔离护栏数起第二车道内靠右侧同向行驶。吴锦添驾车从电动自行车左侧超越时，由于忽视安全、操作不当，粤 AFL490 号重型自卸货车右侧车身与何秀清身体左侧发生刮碰，导致无号牌电动自行车失衡并向左侧倾倒，冯某某与唐某某随车倒地，继而被重型自卸货车右后轮碾压。事故造成冯某某与唐某某当场死亡，何秀清受轻微伤。（事故现场如下图）

支公司;交强险单号:AGUZBZ8CTP21B000917T，有效期至 2022 年 08 月 21 日;商业险单号:AGUZBZ8Y2021B000925E,有效期至 2022 年 08 月 05 日。该车实际车主为李建锋，与瑾瑜公司签订了《车辆挂靠合同》，将包括粤 AFL490 号牌重型自卸货车在内的 16 辆车挂靠在瑾瑜公司名下。事故发生后，经广东安盈汽车保险事故咨询服务有限公司检验，该车制动性能不合格、转向性能不合格，事发时车速为 23.8km/h。
