白云龙归“9·8”一般道路交通事故调查报告

经调查认定，白云龙归“9·8”一般道路交通事故是一起生产经营性道路交通责任事故。

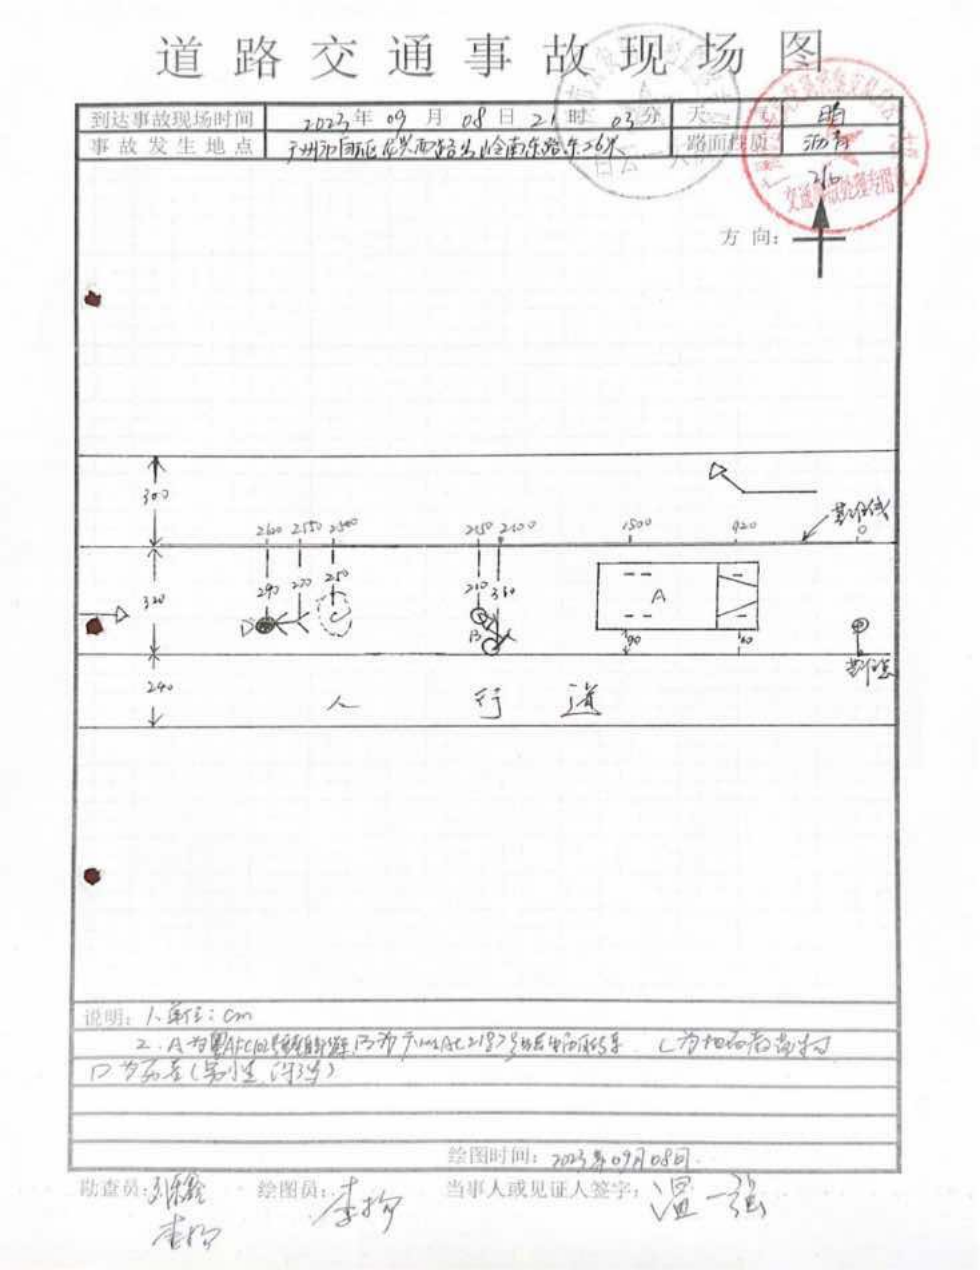
图 1 事故现场图

2023年9月8日20时29分许，泓昇公司驾驶员温一强驾驶粤AFC102号牌重型自卸货车空载从人和镇黄榜岭出发前往龙归龙兴西路某工地运输渣土，沿广州市白云区鹤龙三路东侧路面直行车道(右侧数起第二条机动车道)由南往北行驶，在龙归街龙兴西路路口违反交通信号灯向东右转行驶至龙兴西路出岭南东路东26米处时，遇刘丹凤驾驶广州AC2187号牌电动自行车搭载刘某瑞沿鹤龙三路东侧路面右转弯车道违反交通信号灯由

南往东右转弯行驶至重型自卸货车右前侧，结果，重型自卸货车车头右侧与电动自行车车尾发生碰撞，致电动自行车方倒地后被重型自卸货车碾压，造成刘某瑞当场死亡、刘丹凤受伤及涉事车辆损坏的交通事故。（事故现场如下图）

事故现场位于广州市白云区龙归街龙兴西路出岭南东路东26米，“T”字交叉路口，龙兴西路为东西走向，西侧连接鹤龙三路，龙兴西路以黄实线分隔为南北侧各1条车道，其中路面北侧围蔽施工，鹤龙三路为南北走向，以中心绿化带分隔为东西两侧路面，东侧路面设有4条机动车道及1条非机动车道，其中最右侧机动车道为右转弯车道，路口南侧约15米鹤龙三路南往北方向设有限速30km/h交通标志，约50米设有非机动车道指示标志，夜间有路灯照明，路口设有交通信号灯控制通行，未设置非机动车信号灯。

根据广州市公安局交通警察支队白云一大队出具的《道路交通事故认定书》（第4401111202300005O6号），经调查询问、检验鉴定、查看视频监控资料、综合分析，造成本起事故的直接原因是：温一强驾驶机件不符合技术标准的机动车上道路行驶，在通过有交通信号灯控制的交叉路口，未按所需行进方向驶入导向车道，未按交通信号灯指示通行，且未按操作规范安全驾驶，其过错行为违反《中华人民共和国道路交通安全法》第二十一条[1]、第二十二条第一款[2]、第四十四条[3]及《中华人民共和国道路交通安全法实施条例》第五十一条第(一)项[4]之规定，是导致

此事故发生的主要原因；刘丹凤驾驶非机动车未遵守交通安全规定载人，在通过未设置非机动车信号灯的交叉路口时，未按照机动车信号灯的表示通行，其过错行为违反《中华人民共和国道路交通安全法》第五十七条[5]及《中华人民共和国道路交通安全法实施条例》第三十八条第三款[6]之规定，是导致此事故发生的次要原因。刘某瑞无导致此事故发生的过错行为。
