市城区汕尾大道东涌镇桂竹岭前路段“3·15”一般道路交通事故调查报告

市城区汕尾大道东涌镇桂竹岭前路段“3·15”一般道路交通事故调查组编制

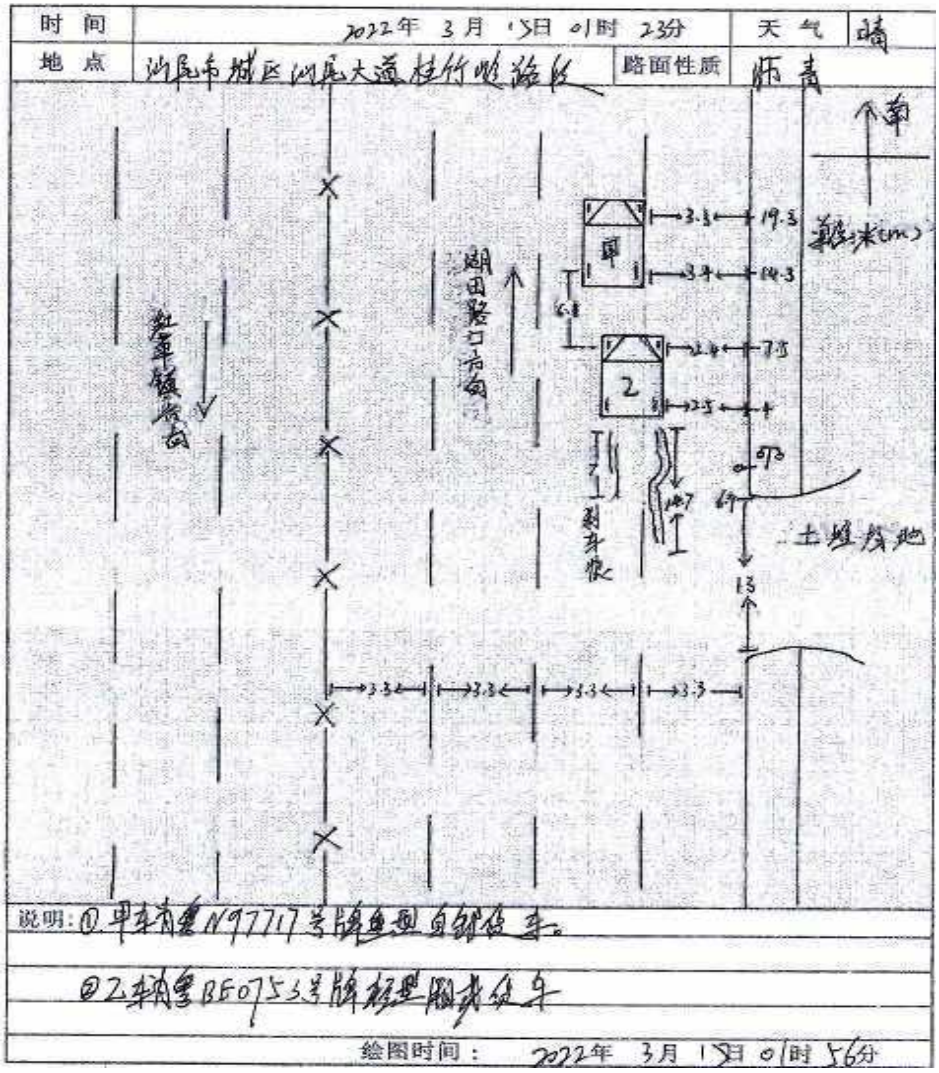
事故现场位置示意图

经现场勘察及调查了解，事发点位于汕尾市城区汕尾大道桂竹岭路段，道路呈南北走向，南往市区方向，北往海丰方向，沥青路面，路面完好、干燥，道路中间设分隔带，两侧设绿化隔离带，道路双向 8 车道，宽度均为 3.3 米。事故

现场中，粤 N97717 号牌重型自卸货车停置于右侧道路第二车道上，车头朝北向；粤 BE075S 号牌轻型厢式货车车头朝北向,停置于右侧道路第一、二车道交界处,车头距粤 N97717 号牌重型自卸货车车尾约 6.8 米，车头经碰撞后严重受损，车后刹车痕迹约 15 米。粤 BE075S 号牌轻型厢式货车车尾约 5 米为谢*林驶出的道路绿化带出口，绿化带出口东侧为谢*林装载土石料的工地，事故发生发生点南向约 200 米为限速 60km/h 警示标志。
