白云江高“7·4”一般道路交通事故调查报告

2023年7月4日7时59分,广州市白云区江高镇江石路280县道西11米处发生一起道路交通事故，造成1人死亡。

经调查认定，白云江高“7·4”一般道路交通事故是一起生产经营性道路交通责任事故。

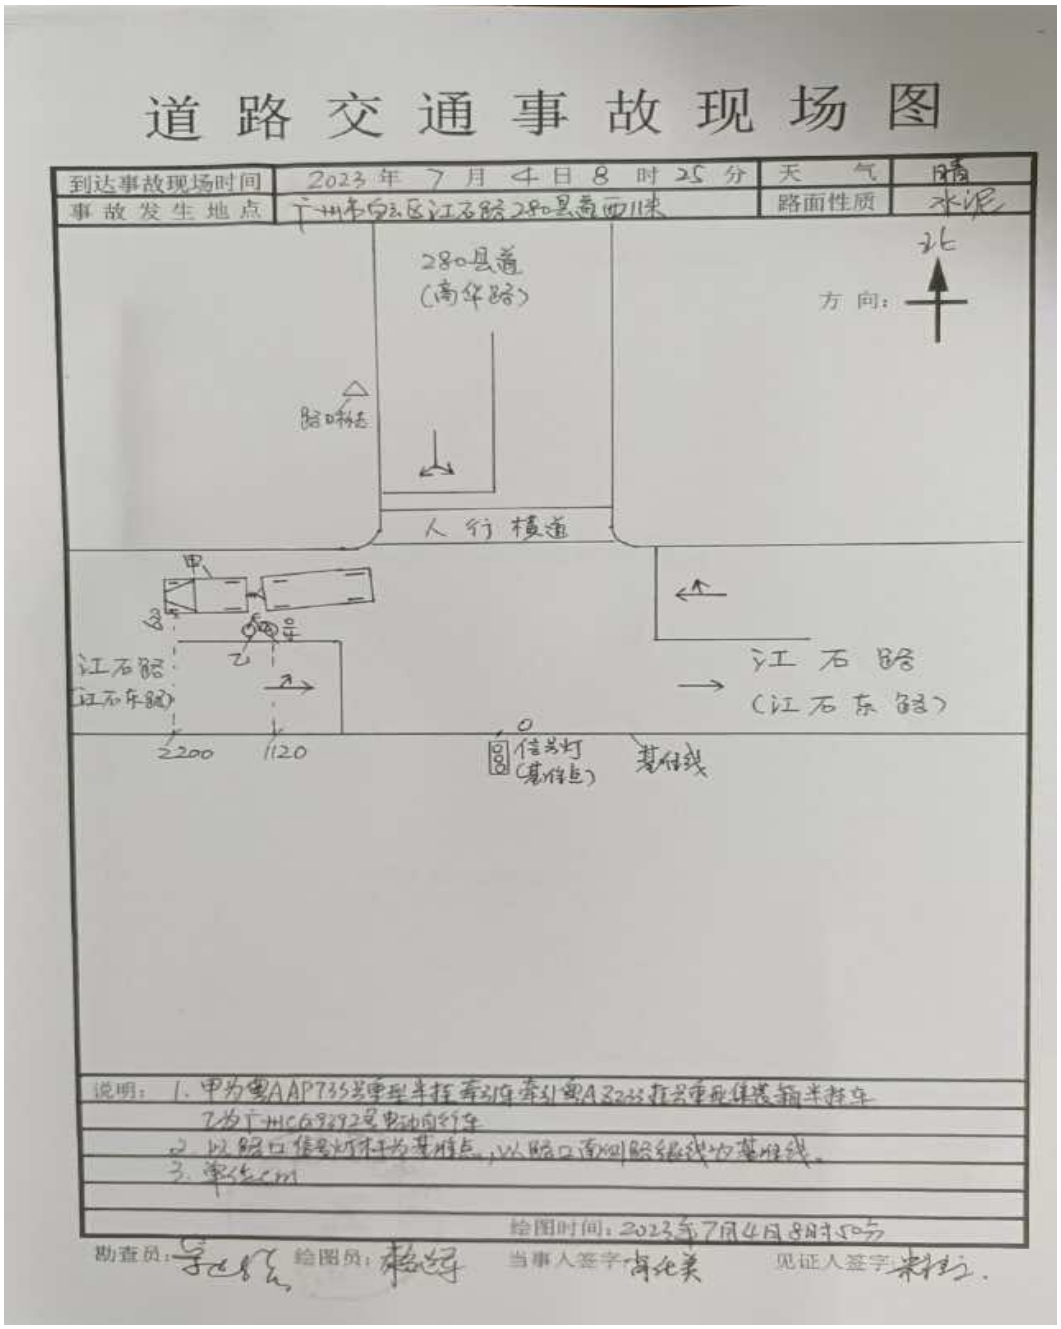
图 1 事故现场图

2023年7月4日7时59分许，根据桂航货代公司安排，由该公司驾驶员肖化美驾驶粤AAP733号重型半挂牵引车牵引粤AZ233挂号重型自卸半挂车从黄埔区前往白云区某联集中心站提集装箱，沿280县道（商华路）在后方由北往西右转弯（未开启右转向灯）行驶至广州市白云区江高镇江石路280县道西11米时，遇郑某姬驾驶广州CG9392号电动自行车沿280县道（商华路）由北往南驶入事发路口至该地点，结果，重型半挂牵引车车头右前侧与电动自行车尾部发生碰撞并碾压郑某姬，造成郑某姬受伤及车辆损坏的交通事故。事后，郑某姬送医院救治无效于当

处，为有交通信号灯控制的三枝分叉口；280县道（商华路）呈南北走向，中心单黄虚线分隔双向两条机动车道，江石路（江石东路）呈东西走向，中心黄线分隔双向机动车道，交通信号灯、交通标志、标线控制，完好干燥的水泥路面，照明条件为白天，视线良好。

根据广州市公安局交通警察支队白云二大队出具的《道路交通事故认定书》（第4401111202300003 70号），经调查询问、检验鉴定、查看视频监控资料、综合分析，造成本起事故的直接原因是：肖化美未按操作规范安全文明驾驶机件不符合技术标准的机动车上道路行驶，且在转弯时未按规定使用转向灯，其过错行为违反《中华人民共和国道路交通安全法》第二十一条[1]、第二十二条第一款[2]及《中华人民共和国道路交通安全法实施条例》第五十七条第（二）项[3]之规定，是导致此事故发生的全部原因；郑某姬无导致事故发生的过错行为。
