白云钟落潭“7·22”一般道路交通事故调查报告

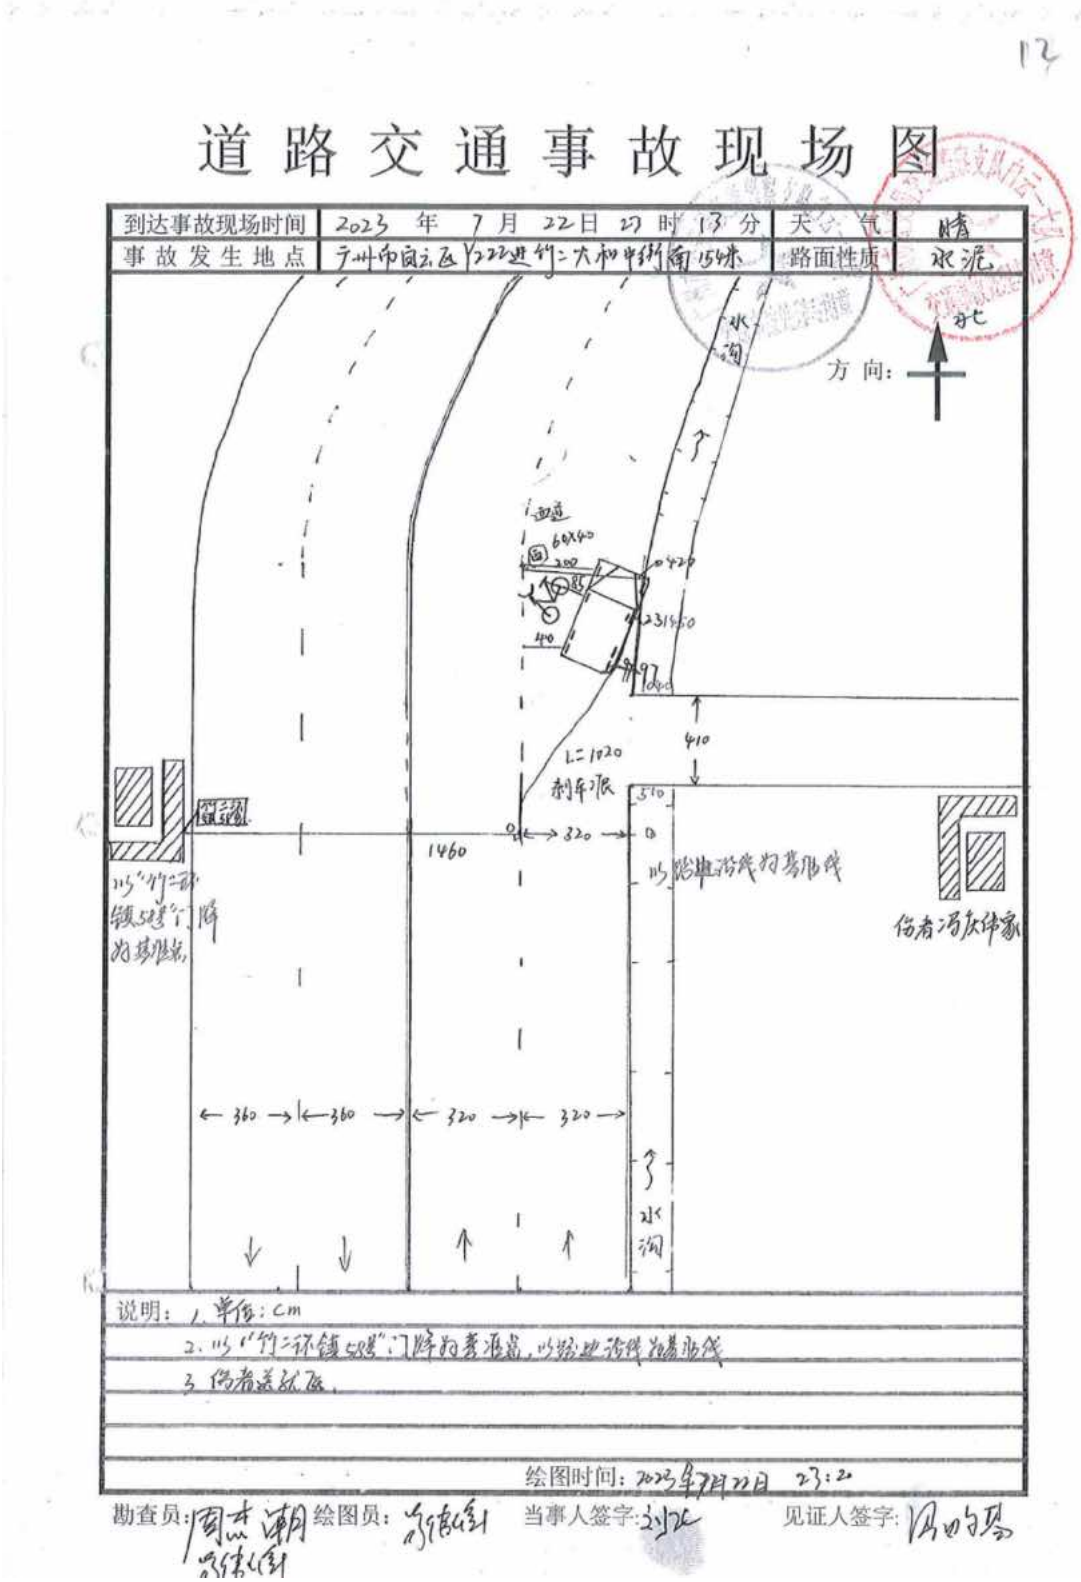
图 1 事故现场图

2023 年 7 月 22 日 22 时 43 分许，凯晟公司驾驶员刘飞驾驶粤 ACE886 号重型自卸货车运载渣土从龙归石湖工地前往人和镇某工地，沿广州市白云区钟落潭镇辖内 Y222(竹二环镇路)东侧路面由南往北行驶至进竹二大和中街南 154 米时，遇冯庆伟驾驶无号牌自行车沿竹二环镇路西侧路面由北往南行驶后向东左转弯至东侧路面，结果，粤 ACE886 号重型自卸货车左侧车身与无号牌自行车发生碰撞，造成冯庆伟受伤及车辆损坏的交通事故。冯庆伟经送医抢救无效于 2023 年 7 月 26 日死亡。（事故现场如下图）

事故现场位于广州市白云区钟落潭镇辖内Y222(竹二环镇路)进竹二大和中街南154米，事发地点为“T”型交叉路口，竹二环镇路呈南北走向，双向四车道，路中设有黄色中心线，路口东侧为一无名路，宽4.1米，事故路口无交通信号灯控制，完好干燥水泥路面，夜晚有路灯照明。出事地点南侧约700米设有限速标志，南往北限速30公里/小时。

根据广州市公安局交通警察支队白云一大队出具的《道路交通事故认定书》（第4401111202300004O7号），经调查询问、检验鉴定、查看视频监控资料、综合分析，造成本起事故的直接原因是：刘飞驾驶机件不符合技术标准的机动车上路行驶时，超过限速标志标明的最高时速，且载货超过核定的载质量，其过错行为违反《中华人民共和国道路交通安全法》第二十一条[1]、第四十二条第一款[2]及第四十八条第一款[3]之规定，是导致此事故发生的一方面原因；冯庆伟驾驶无号牌自行车在通过没有交通信号灯控制的交叉路口转弯时未让直行的车辆先行，且忽视路面情况，未注意安全通行，其过错行为违反《中华人民共和国道路交通安全法》第五十七条[4]及《中华人民共和国道路交通安全法实施条例》第六十九条[5]之规定，是导致事故发生的另一方面原因。
