白云白云湖“5·31”一般道路交通事故调查报告

经调查认定，白云白云湖“5·31”一般道路交通事故是一起生产经营性道路交通责任事故。

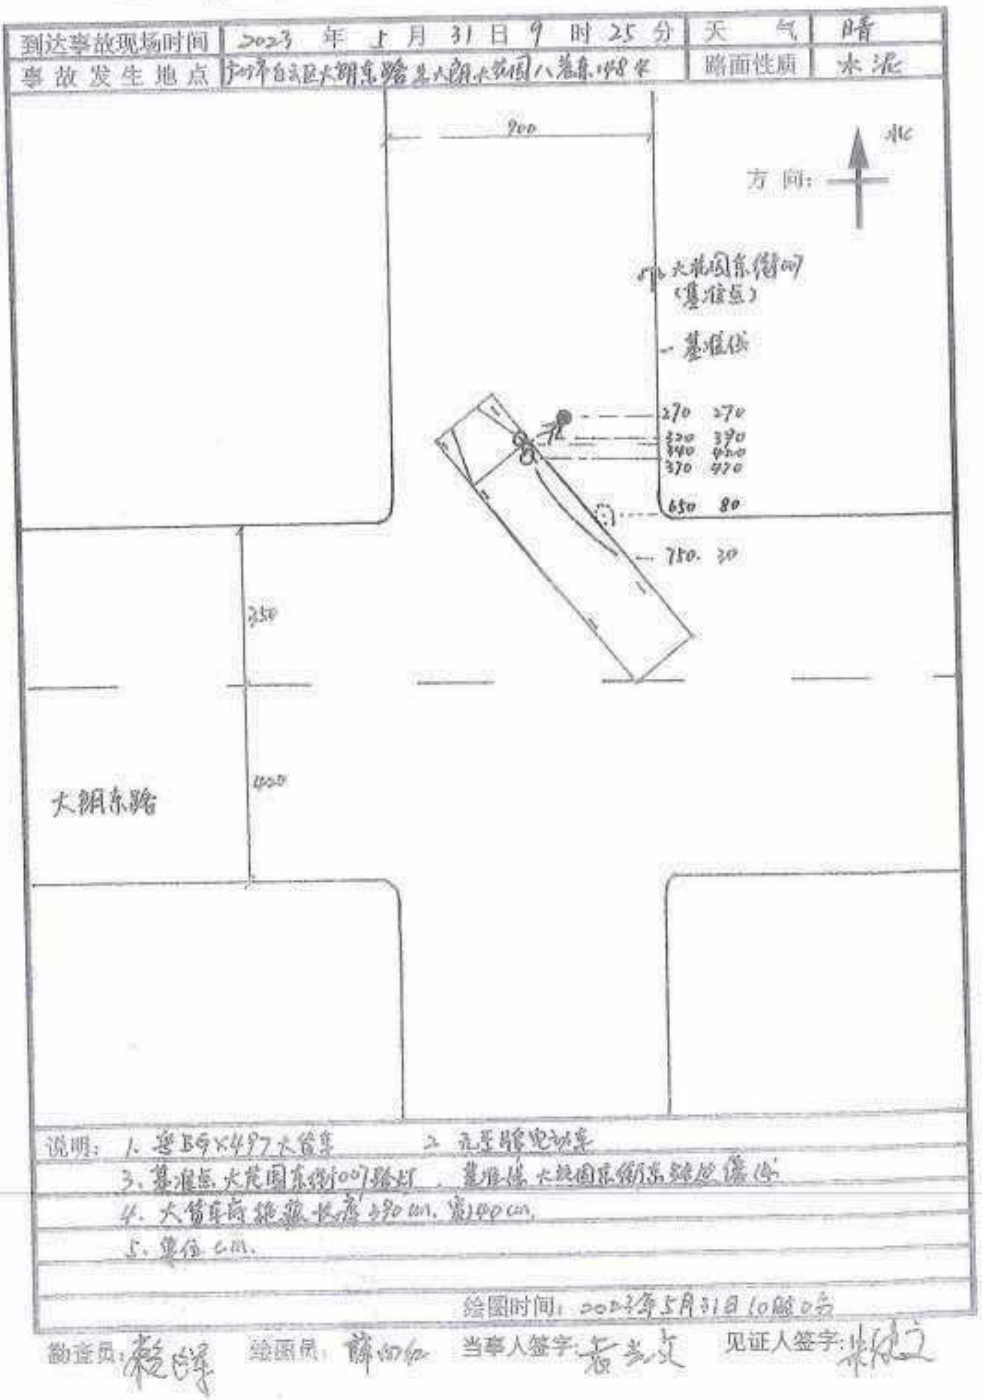
图 1 事故现场图

2023 年 5 月 31 日，根据深圳嘉正公司安排，由该公司驾驶员袁光文驾驶粤 BGX497 号重型厢式货车从深圳宝安区运送水果至广州白云区某仓库。7 时 52 分许，袁光文驾驶制动及灯光系统不合格的粤 BGX497 号重型厢式货车沿广州市白云区白云湖街大朗东路由东往北右转弯行驶至广州市白云区白云湖街大朗东路出大朗大花园八巷东 148 米时，遇唐某英驾驶无号牌电动自行车沿大朗东路由东往西直行进入事发路口，结果，重型厢式货车与电动自行车发生碰撞，造成唐某英现场死亡及车辆损坏的交通事故。（事故现场如下图）

事故地点位于广州市白云区白云湖街大朗东路出大朗大花园八巷东148米处，为无交通信号灯控制的四枝分叉口；大朗东路呈东西走向，路宽约7.7米，中央单黄虚线分隔双向两条机动车道，事发地点以东约200米设有限速30公里标志牌，交通标志、标线控制；大朗大花园八巷呈南北走向，路宽约9米，为没有交通标志标线控制的混合道路；路口为完好干燥的水泥路面；照明条件为白天，视线良好。

根据广州市公安局交通警察支队白云二大队出具的《道路交通事故认定书》（第4401111202300003 00号），经调查询问、检验鉴定、查看视频监控资料、综合分析，造成本起事故的直接原因是：袁光文驾驶机件不符合技术标准的机动车在没有交通信号灯控制也没有交通警察指挥的交叉路口转弯时未让直行的车辆先行，其过错行为违反《中华人民共和国道路交通安全法》第二十一条[1]及《中华人民共和国道路交通安全法实施条例》第五十二条第（三）项[2]之规定，是导致此事故发生的全部原因；唐某英无导致事故发生的过错行为。

（三）深圳嘉正公司要深刻整改，开展警示教育，严格规范对驾驶员的安全生产教育和培训，落实企业道路运输安全主体责任，杜绝类似事故发生。
