白云石门“5·15”一般道路交通事故调查报告

2023年5月15日23时2分，广州市白云区石门街鸦岗大道朝阳石联路南8米处发生一起道路交通事故，造成1人死亡。

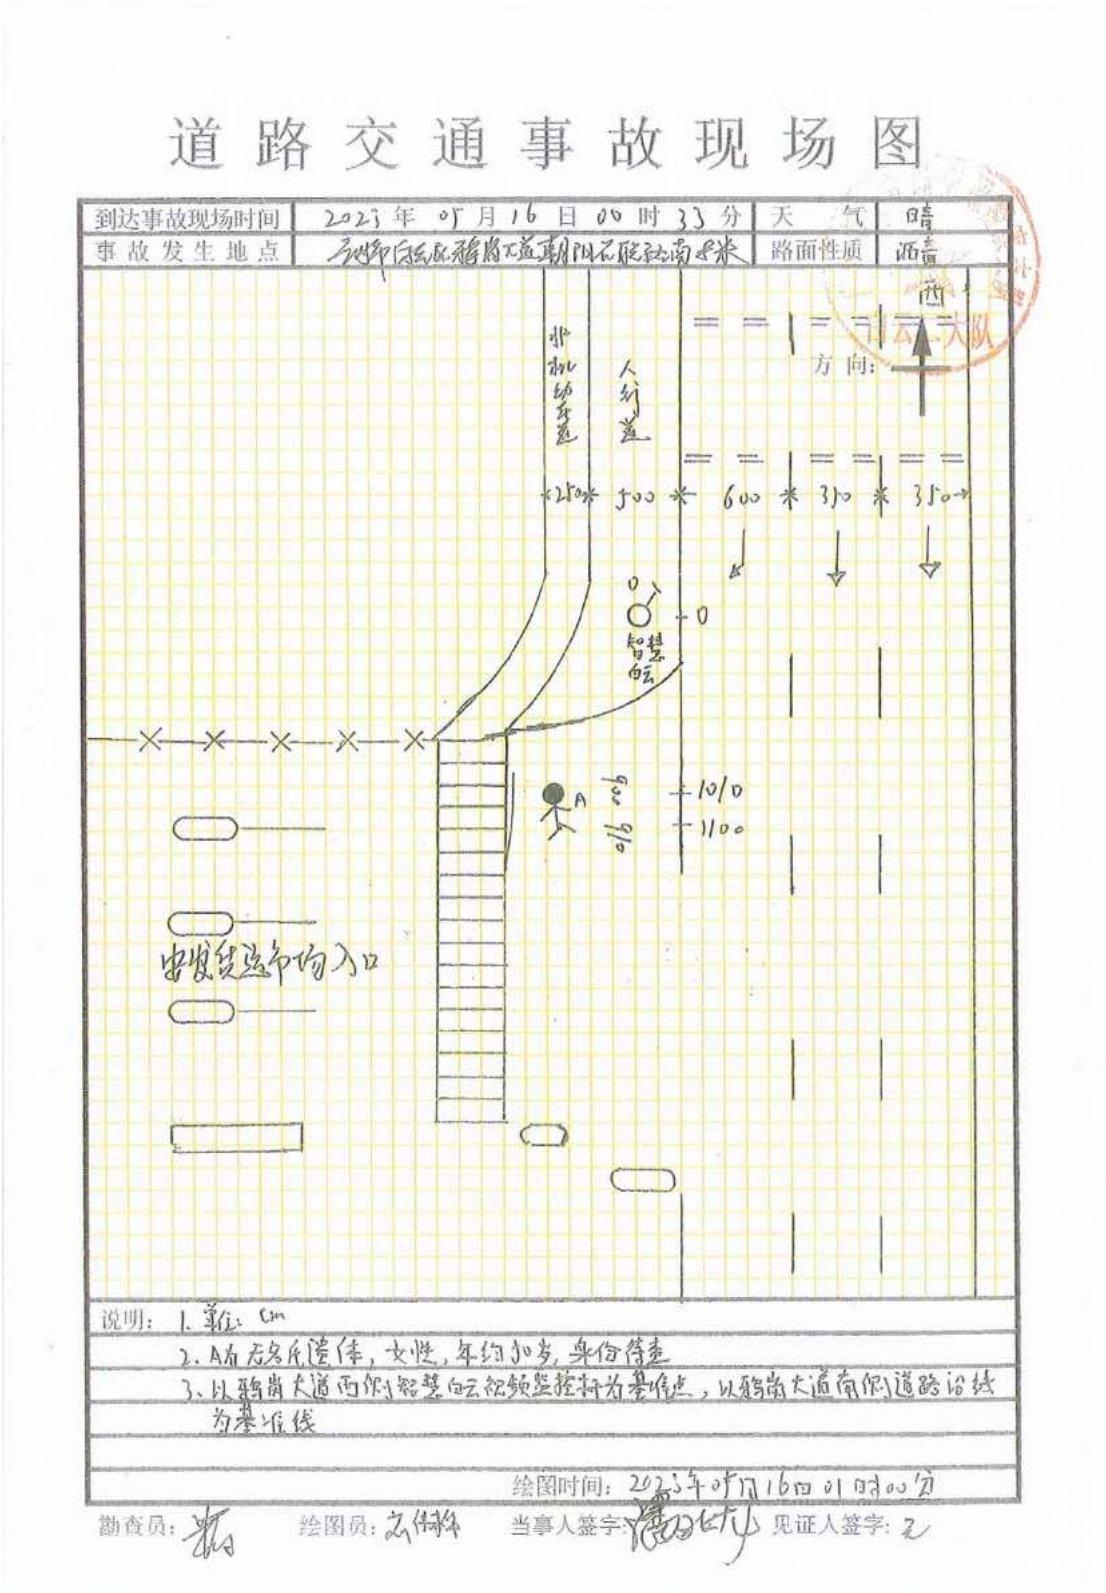
图 1 事故现场图

2023年5月15日23时2分许，一德物流公司驾驶员潘兆龙驾驶粤J57985号重型厢式货车运载食品包装袋从江门市前往广州市白云区江高镇某货运场，沿广州市白云区石门街鸦岗大道由西往南向右转弯驶出道路至鸦岗大道朝阳石联路南8米处时，遇曹美玲驾驶广州CD7305号电动自行车沿鸦岗大道中间绿化带以南第三条机动车道南侧由西往东行驶至该地点，结果，重型厢式货车与电动自行车发生碰撞后碾压曹美玲，造成曹美玲现场死亡和车辆损坏的交通事故。（事故现场如下图）

事发地点位于广州市白云区石门街鸦岗大道朝阳石联路南8米处，为安发物流货运市场出入口对出路段，鸦岗大道呈东西走向，西往东方向设有三条机动车道，非机动车道设置在道路南侧人行道内，中央隔离设施为绿化带，交通信号方式为交通标志、交通标线控制，完好、干燥的沥青路面，在事发地点以西约30米的鸦岗大道南侧路边设有非机动车道标志，照明条件为夜间有路灯照明，视线一般。

根据广州市公安局交通警察支队白云二大队出具的《道路交通事故认定书》（第4401111202300002581号），经调查询问、检验鉴定、查看视频监控资料、综合分析，造成本起事故的直接原因是：潘兆龙未按照操作规范安全驾驶重型厢式货车，驶出道路时未让在道路内正常行驶的车辆优先通行，其过错行为违反了《中华人民共和国道路交通安全法》第二十二条第一款[1]和《广东省道路交通安全条例》第二十八条第一款[2]之规定，是导致事故发生的主要原因；曹美玲驾驶电动自行车未在非机动车道内行驶，违反了《中华人民共和国道路交通安全法》第五十七条[3]之规定，其过错行为是导致事故发生的次要原因。

（三）一德物流公司要吸取事故教训，深刻整改，严格落实安全生产教育培训和安全风险分级管控工作，认真贯彻实施安全生产政策法规，履行道路运输企业安全生产主体责任，杜绝类似事故发生。
