白云江高“5·8”一般道路交通事故调查报告

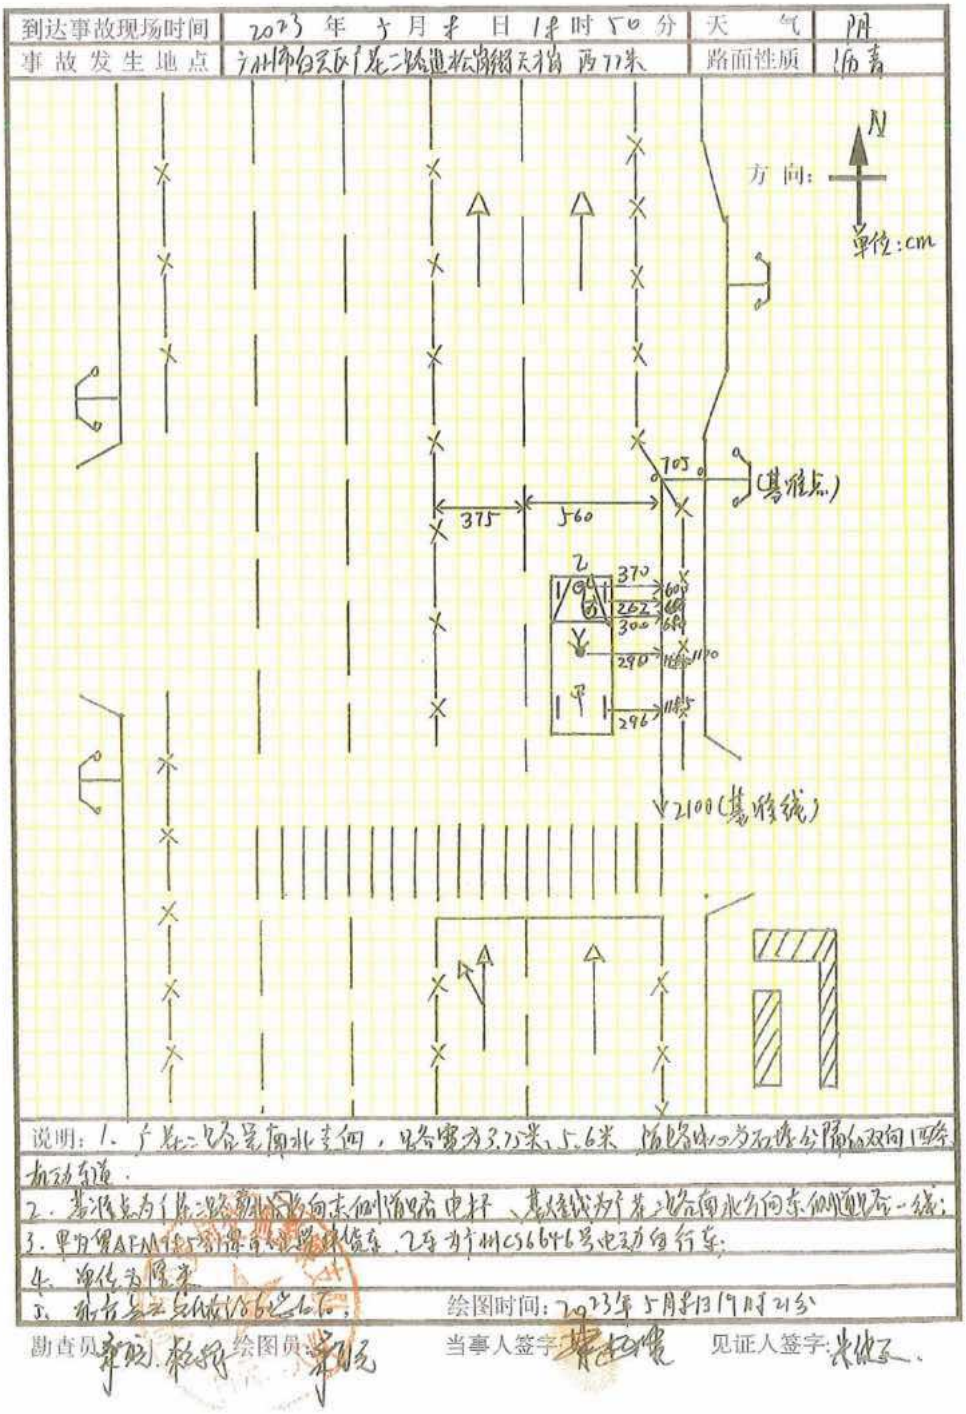
图 1 事故现场图

2023年5月8日下午，珊帆运输公司驾驶员曹建雄驾驶粤AFM985号重型特殊结构货车运送混凝土到白云区广花路某工地，卸完混凝土后空载返回白云区江高镇塘贝北路1号搅拌站停车场，沿广州市白云区广花二路由南往北行驶。事发前，曹建雄驾驶该车跟随前方机动车缓行，遇前方机动车停车排队等候时在人行横道内停车等候，17时45分许，再起步行驶至广花二路出松岗街天才岗南77米处时，遇孙某华驾驶广州CS6646号电动自行车沿广花二路人行横道线由东往西驶至上址，两车发生碰撞，造成孙某华现场死亡及车辆损坏的交通事故。（事故现场如下图）

事发地点位于广州市白云区江高镇广花二路出松岗街天才岗南 77 米处。广花二路呈南北走向，中央水泥墙分隔双向四条机动车道及两条非机动车道，事发路段设有东西向人行横道及限速 30 公里标志牌；交通标志、标线控制，完好干燥的沥青路面，照明条件为白天，视线良好。
