白云太和“5·9”一般道路交通事故调查报告

经调查认定，白云太和“5·9”一般道路交通事故是一起因当事人违反交通法规造成的生产经营性道路交通责任事故。

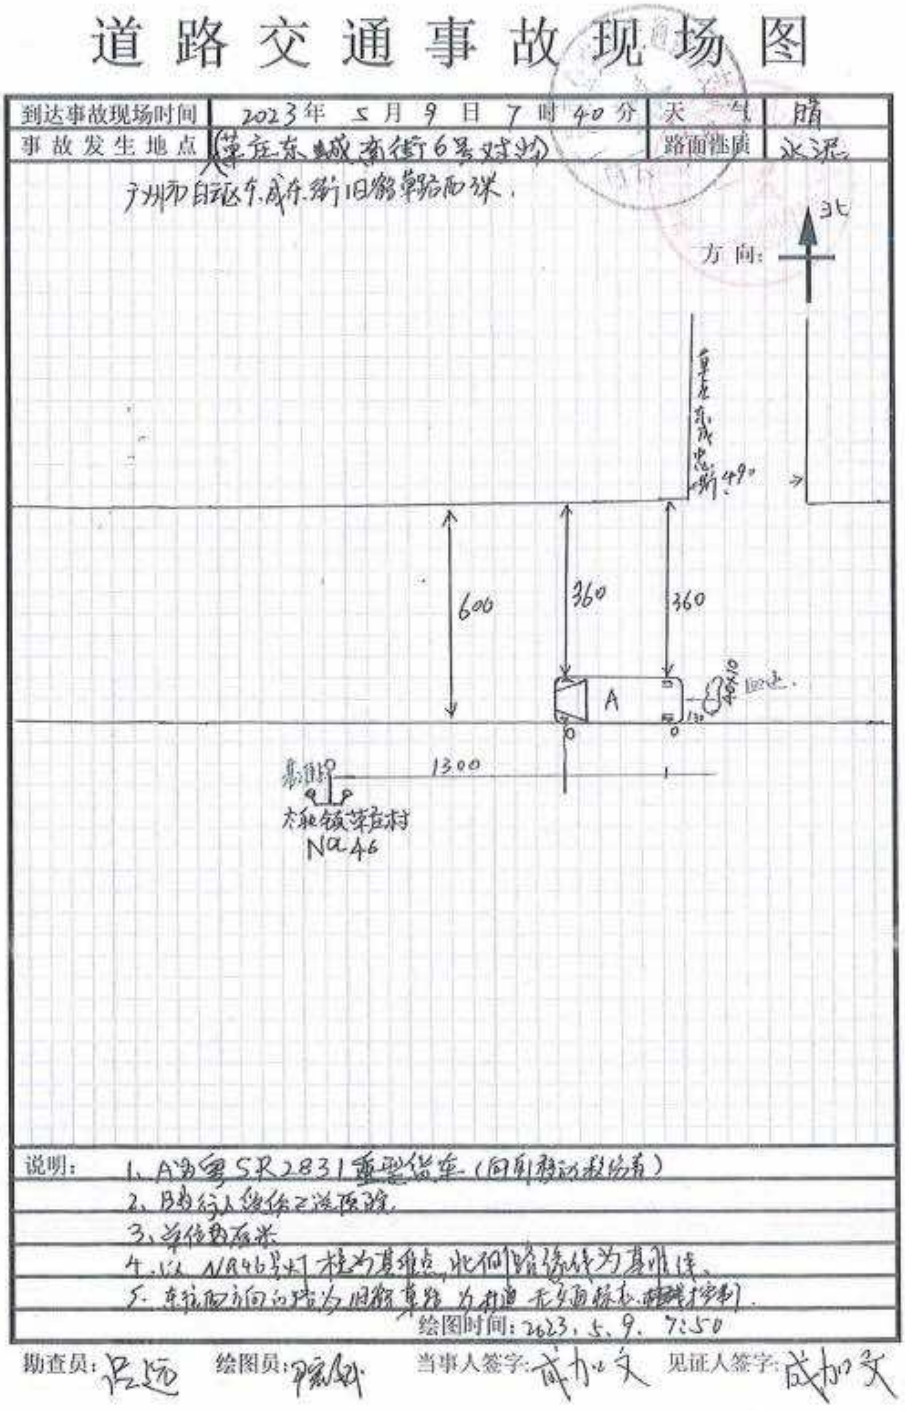
图 1 事故现场图

2023 年 5 月 9 日 7 时 21 分许，东莞城锋公司驾驶员成加文驾驶粤 SR2831 号重型厢式货车完成其中一部分卸货工作后运货到下一个目的地途中，沿广州市白云区太和镇东成东街旧鹤草路面由西往东倒车至东成东街旧鹤草路西 3 米时，遇行人张某桃沿旧鹤草路面由西往东步行至上址，结果，重型厢式货车车尾与行人张某桃发生碰撞，造成行人张某桃倒地受伤。其中，张某桃经医院抢救无效于 2023 年 5 月 24 日死亡。（事故现场如下图）

事故现场位于广州市白云区太和镇东成东街旧鹤草路 3 米，事发地点旧鹤草路呈东西走向，北侧连接草庄东成中心街，事发路段为完好干燥水泥路面，现场路面标线已磨损，无交通标志控制通行。
