白云江高“4·1”一般道路交通事故调查报告

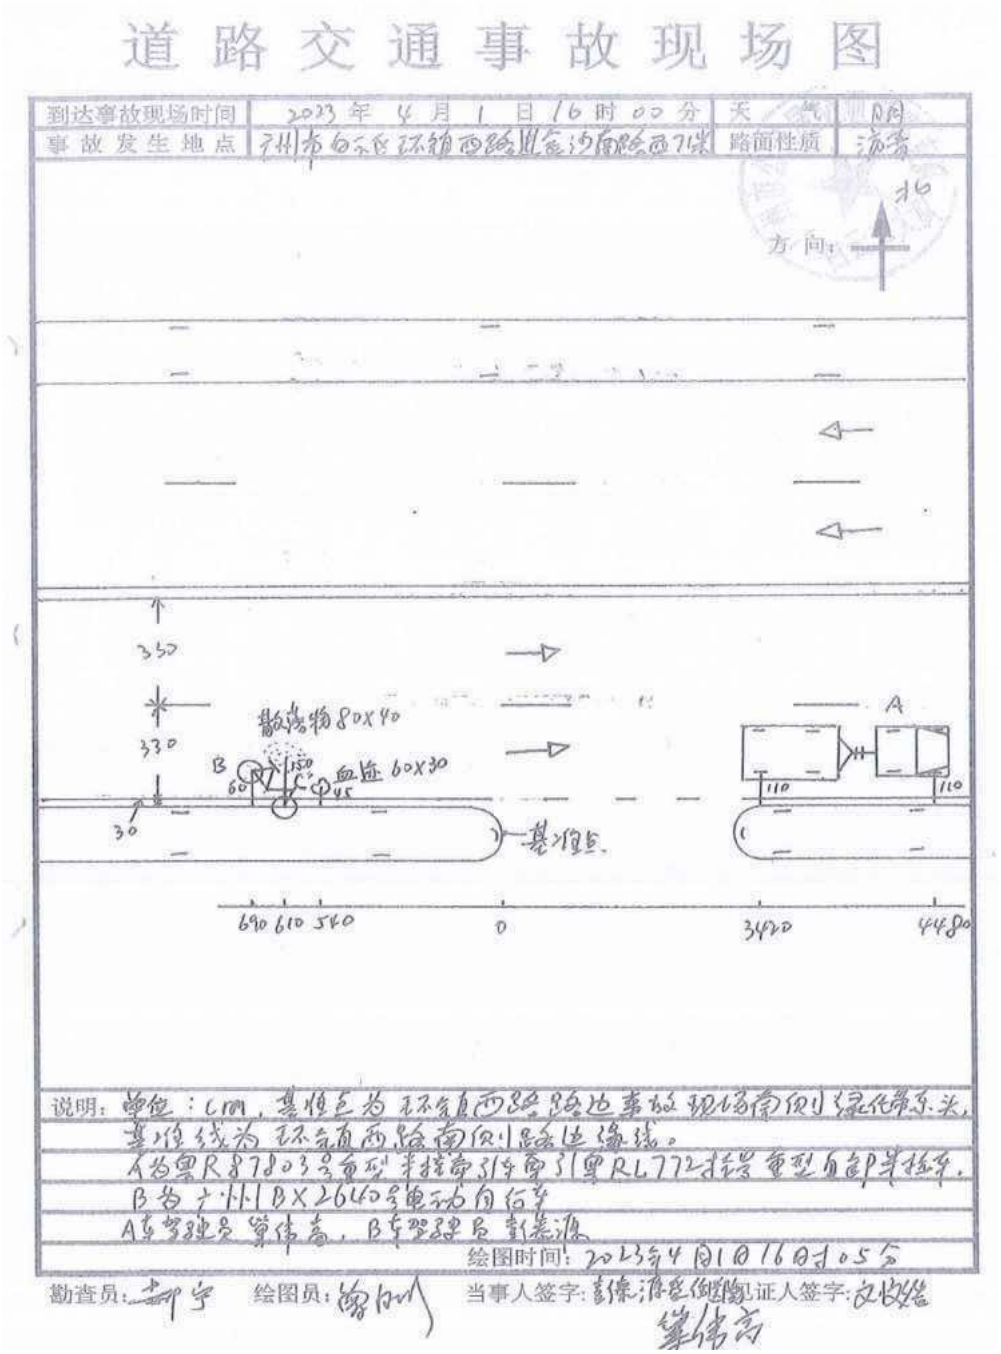
图 1 事故现场图

2023年4月1日下午，英德市扬帆运输有限责任公司驾驶员巢伟高驾驶粤R87803号重型半挂牵引车牵引粤RL772挂号重型自卸半挂车，空载从佛山市三水区前往广州市白云区江高镇装运淤泥。14时41分许，该车沿广州市白云区环镇西路南侧路边以北第二条机动车道由西往东行驶后向右变更车道进入第一条机动车道，行驶至环镇西路进金沙南路西71米处时，遇彭某源驾驶广州BX2640号电动自行车沿环镇西路南侧路边由西往东行驶至该地点，结果，重型半挂牵引车车头右侧与电动自行车发生碰撞，造成彭某源受伤及车辆损坏的交通事故。彭某源经送医院抢救无效于当日死亡。（事故现场如下图）

事发地点位于广州市白云区环镇西路进金沙南路西 71 米

处，环镇西路呈东西走向，中心双黄实线分隔双向四条机动车道，设有交通标志、标线控制，潮湿、完好的沥青路面，照明条件为白天，视线良好。

通事故认定书》（第4401111202300001 72号），经调查询问、检验鉴定、查看视频监控资料、综合分析，造成本起事故的直接原因是：巢伟高未按操作规范安全驾驶机动车上道路行驶，其过错行为是导致事故发生的全部原因，其行为违反《中华人民共和国道路交通安全法》第二十二条第一款[1]之规定；彭某源无导致事故发生的过错行为。
