白云人和“4·21”一般道路交通事故调查报告

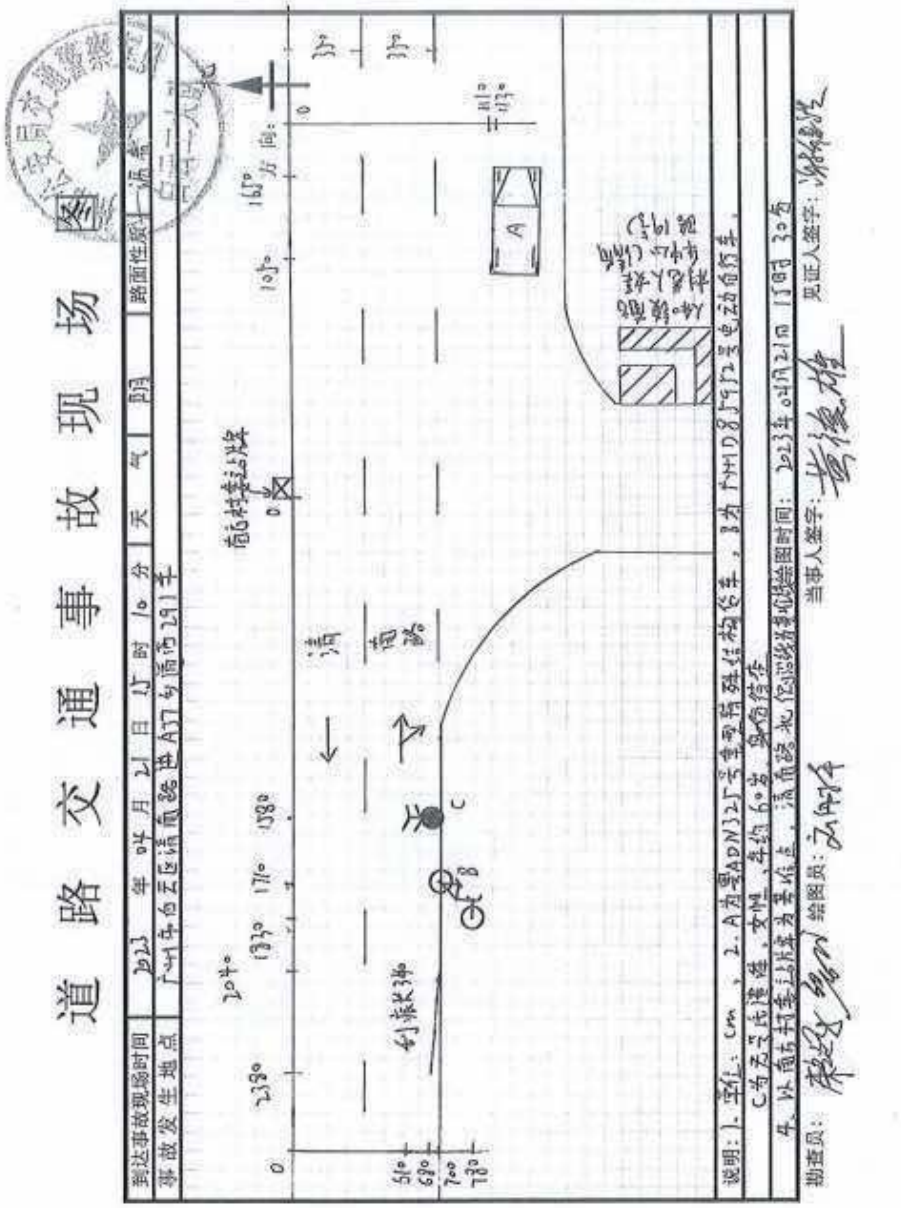
图 1 事故现场图

2023年4月21日14时15分许，恒辉运输公司驾驶员黄德雄驾驶粤ADN325号重型特殊结构货车完成卸货后空载回公司途中，沿广州市白云区人和镇清南路由西往东行驶至清南路进A37乡道西291米时，超越同车道前方靠南侧路边同向行驶的由苏雁平驾驶广州D85952号电动自行车，结果重型特殊结构货车与电动自行车发生碰撞，后碾压倒地的苏雁平，造成苏雁平现场死亡及车辆损坏的交通事故。（事故现场如下图）

事故现场位于广州市白云区人和镇清南路A37乡道西291米，事发地点人和镇清南路呈东西走向，单白虚线分隔得双向两条机动车道，有交通标志、标线控制，完好、干燥的沥青路面，照明条件为白天，视线良好。
