东莞大朗“3·1”一般道路交通事故调查报告

东莞市政府事故调查组

2023年6月7日

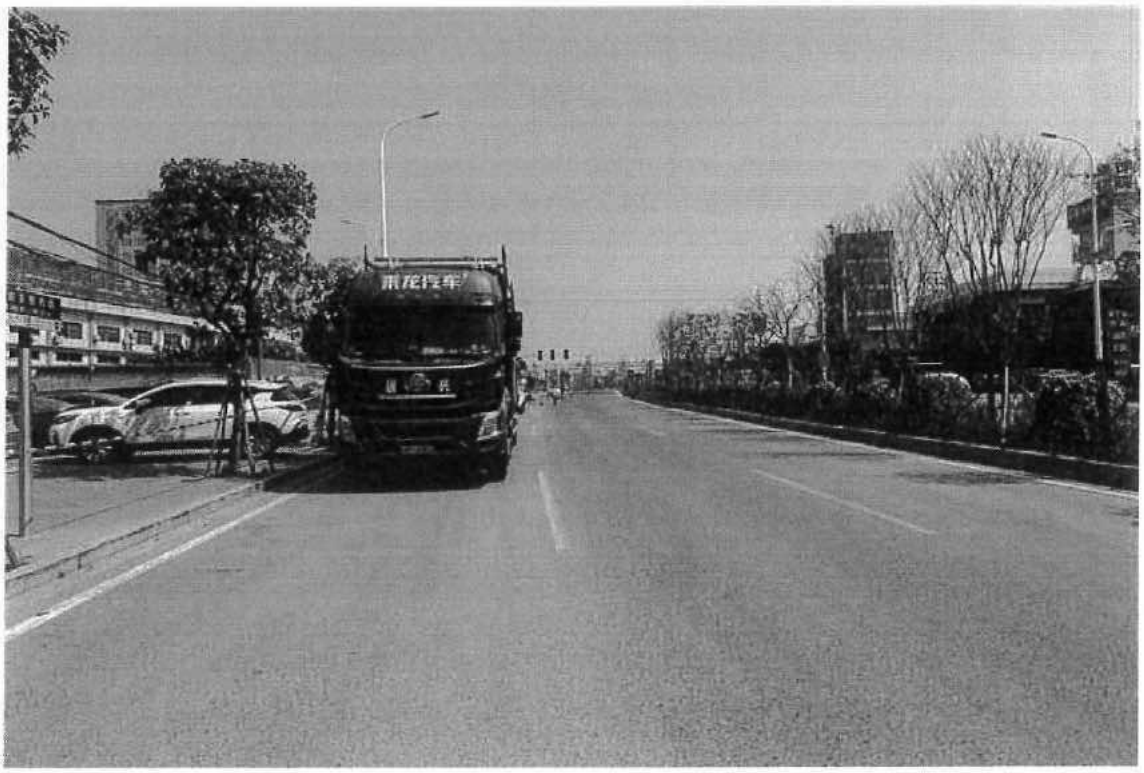
图 1 事故位置示意图正面

走向，中间设有绿化带，单向三车道，均宽为 350cm、340cm、348cm，东往大朗镇区方向，西往大岭山镇区方向，设有人行道，路面标有标志标线，事故发生时该路段路面干燥，路面限速60km/h，未设置非机动车道。
