陆河县国道 235 水唇路段“2·11”
一般道路交通事故调查报告

编制单位：陆河县政府事故调查组

编制时间：2023 年 7 月 13 日

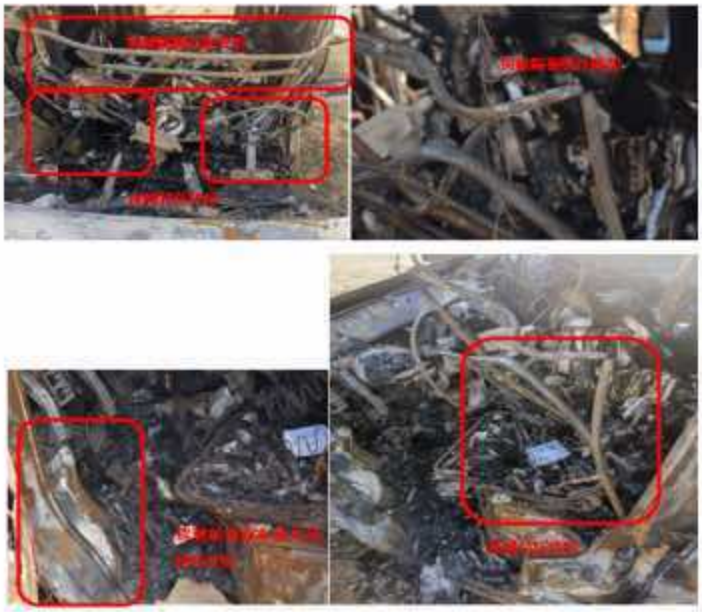
（图 16）

粤 AA10657 号轻型封闭式货车前部凹陷变形，系本次事故碰撞导致，车辆发动机罩向下卷曲，已无法打开；车辆前防撞梁有明显凹陷变形；散热器、散热器格栅，保险杠蒙皮已烧毁；车辆前部管路及线束可见残余但已烧毁。（见图 16）

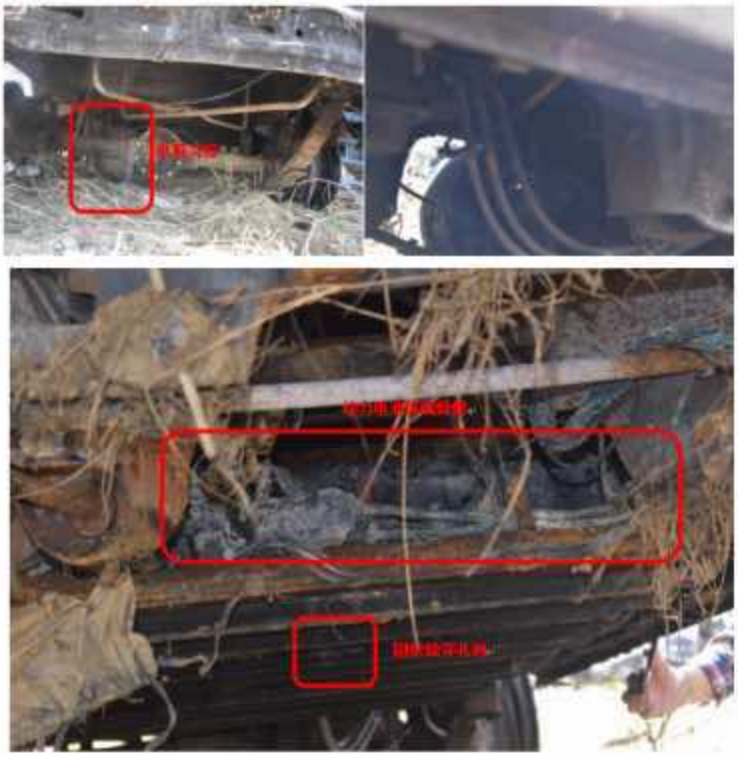
（图 19）

车辆底部见电机完好，电机线束完好，动力电池前端有融毁情况，动力电池中部见一圆形烧穿孔洞。（见图 19）
