东莞樟木头“2·18”一般道路交通事故调查报告

东莞市政府事故调查组

2023年4月

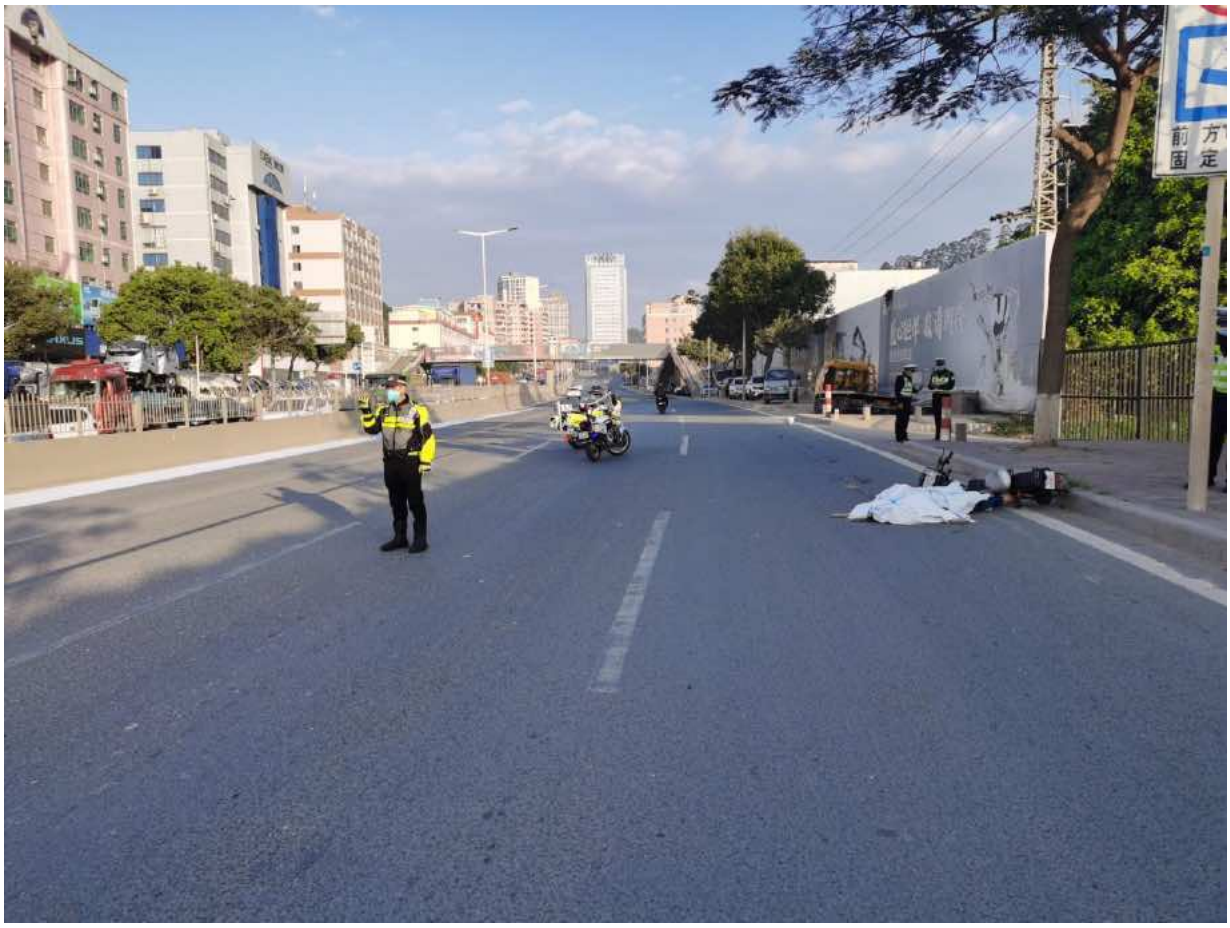
图 1 事故现场道路情况

事故路段为东莞市樟木头镇国道 G2202545 公里 917 米处，呈南北走向，路段限速 60 公里/小时，道路中间设有水泥隔离带，沥青路面，单向四车道，道路宽度从左往右依次为 370cm、370cm、370cm、350cm。
