白云人和“3·21”一般道路交通事故调查报告

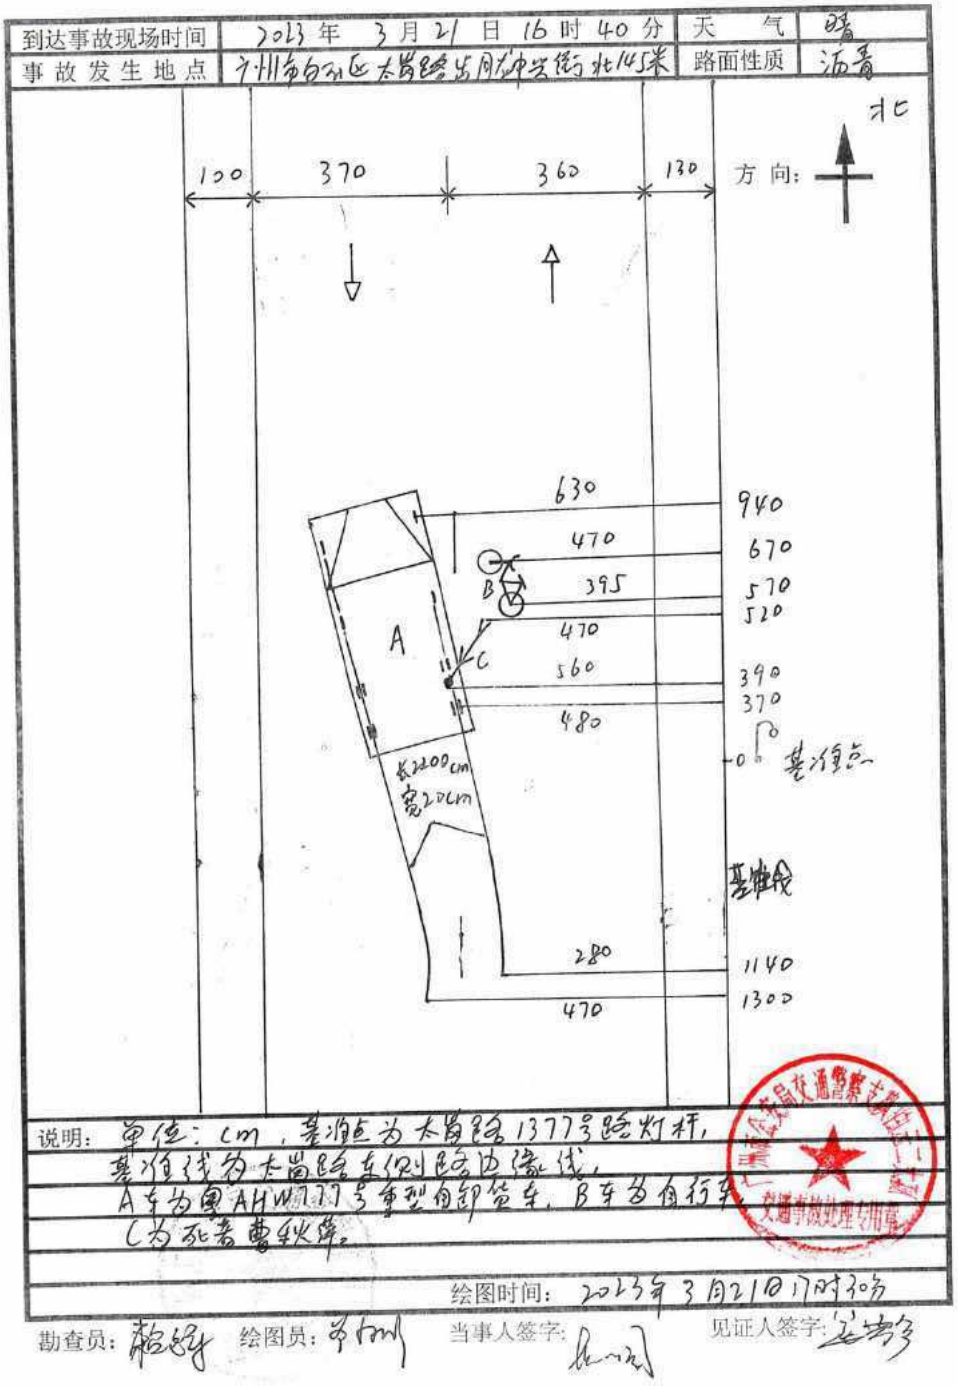
图 1 事故现场图

驾驶员龚智国驾驶粤AHW777号重型自卸货车空载以55km/h的车速沿太岗路由南往北驶至广州市白云区太岗路出月龙中兴街北145米处时，遇曹秋萍驾驶自行车沿太岗路东侧路肩由北往南逆向行驶后由东往西驶入道路并横过机动车道行驶至该地点，结果，重型自卸货车与自行车发生碰撞，造成曹秋萍现场死亡及车辆损坏的交通事故。（事故现场如下图）

事故地点位于广州市白云区人和镇太岗路出月龙中兴街北 145 米处。太岗路呈南北走向，中央单黄虚线分隔双向两机动车道，道路两侧设有路肩，事发地点以南约 100 米南往北方向设有限速 20 公里交通标志牌，交通标志、标线控制，完好干燥的沥青路面，照明条件为白天，视线良好。
