白云永平“3·18”一般道路交通事故调查报告

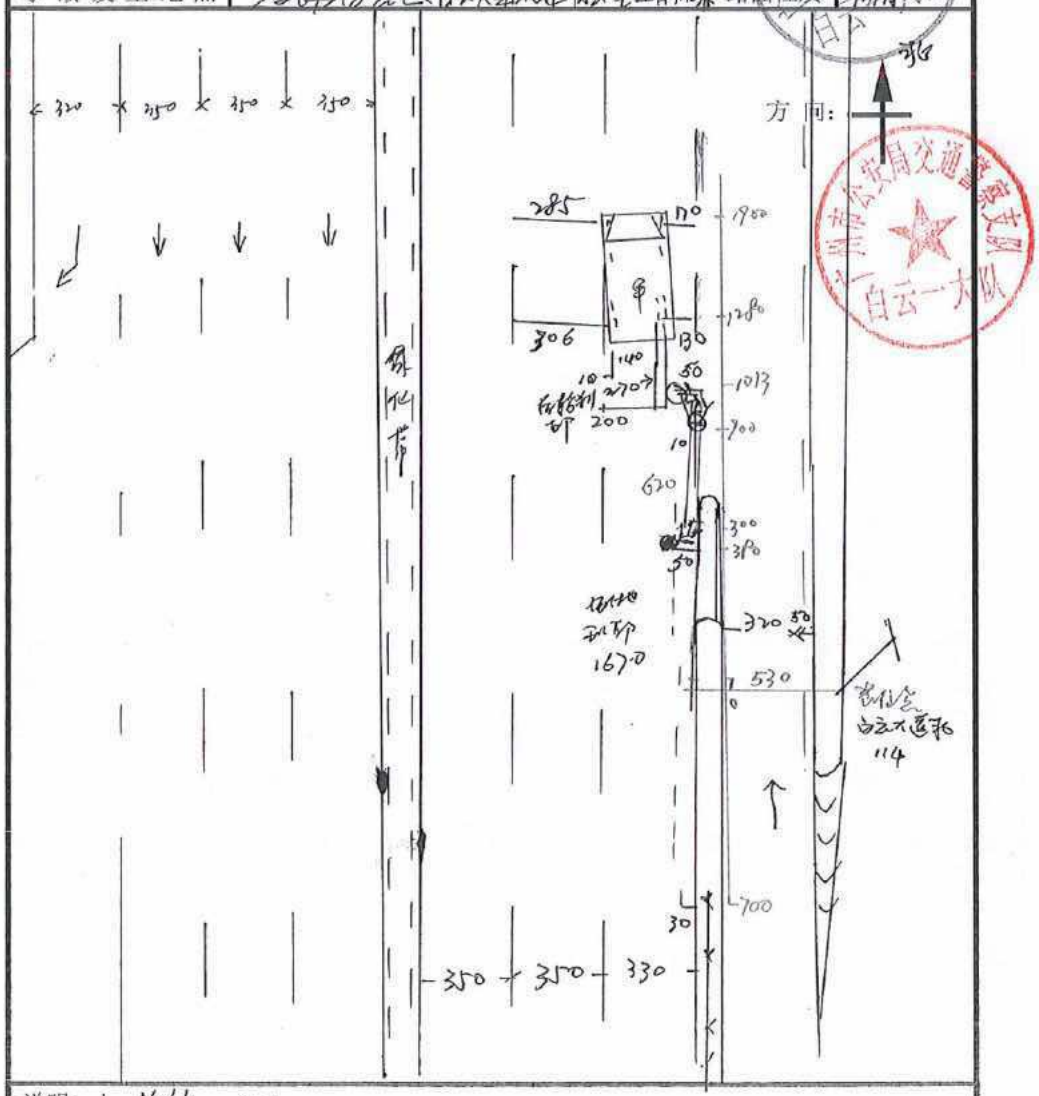
图 1 事故现场图

驾驶员袁平海驾驶粤AFU792号重型特殊结构货车沿广州市白云区白云大道北永泰跨线桥东侧路面由南往北行驶至进白云堡道南112米处，在跨分道线向右变线至第三条机动车道(中心隔离带数起)时，遇何永强驾驶无号牌踏板式电动两轮轻便摩托车在其同车道右前侧同向行驶，结果，重型特殊结构货车车头右侧与两轮轻便摩托车左后侧发生碰撞，造成何永强现场死亡及车辆损坏的交通事故。（事故现场如下图）

道路交通事故现场图
