白云白云湖“3·3”一般道路交通事故调查报告

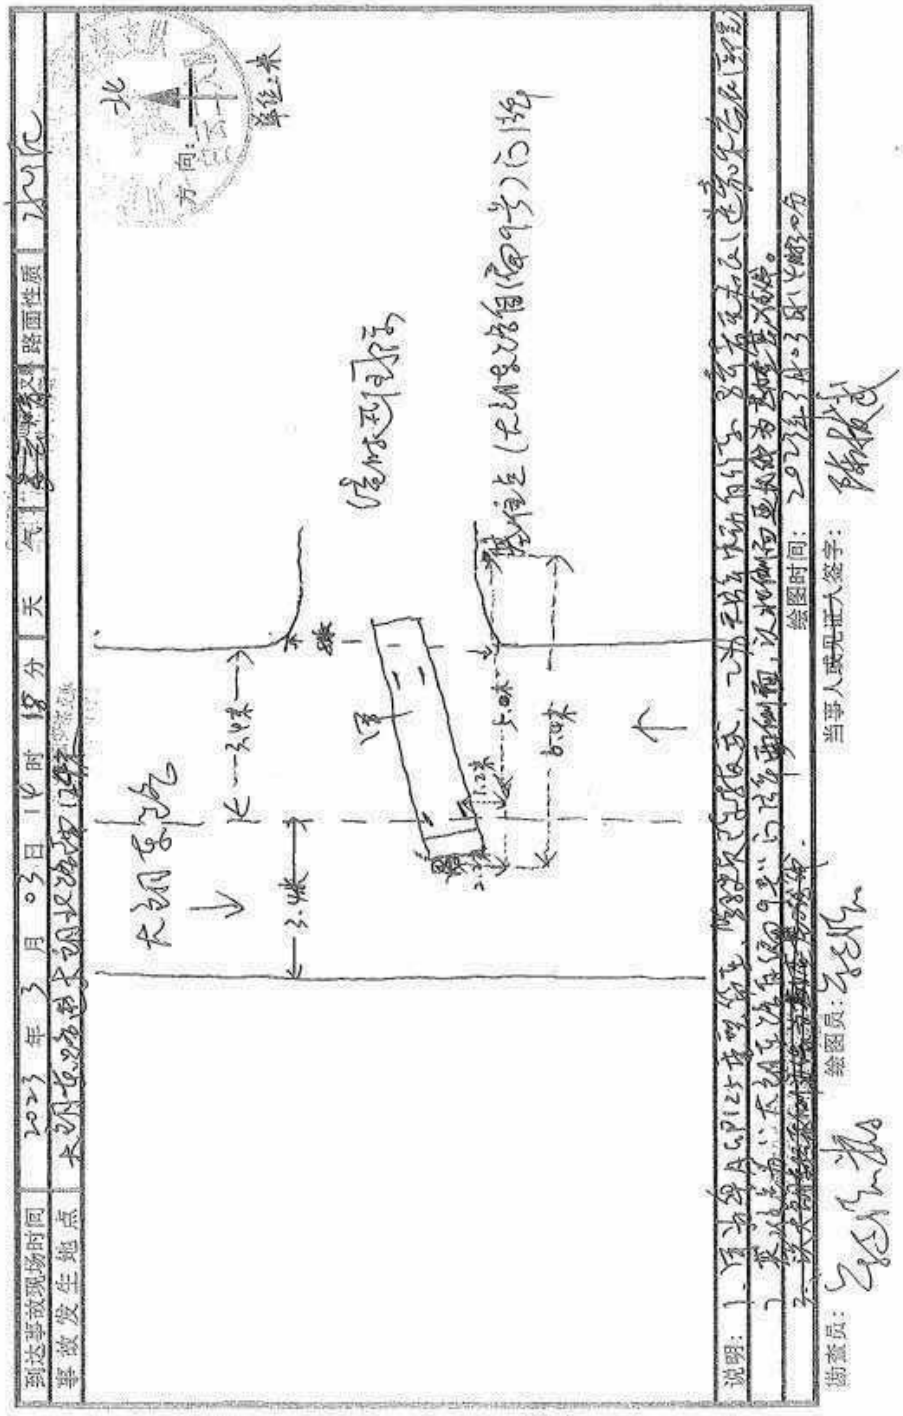
图 1 事故现场图

2023年3月3日13时34分许，广州快顺物流有限公司驾驶员陈拔武驾驶灯光性能不合格的粤AGP125号中型厢式货车沿广州市白云区大朗东路东侧的佳时迅国际公司内部通道由东往西驶入道路至大朗东路进大朗北路南124米时，遇翁琼贤饮酒后（经鉴定，其血液中乙醇（酒精）含量为91.6mg/100mL）驾驶无号牌电动自行车沿大朗东路由南往北驶至，结果，中型厢式货车车头与电动自行车右侧车身发生碰撞，造成翁琼贤受伤和车辆损坏。事后，翁琼贤于2023年3月4日经医院抢救无效死亡。（事故现场如下图）
