广州市白云区“2·28”生产经营性道路交通一般事故调查报告

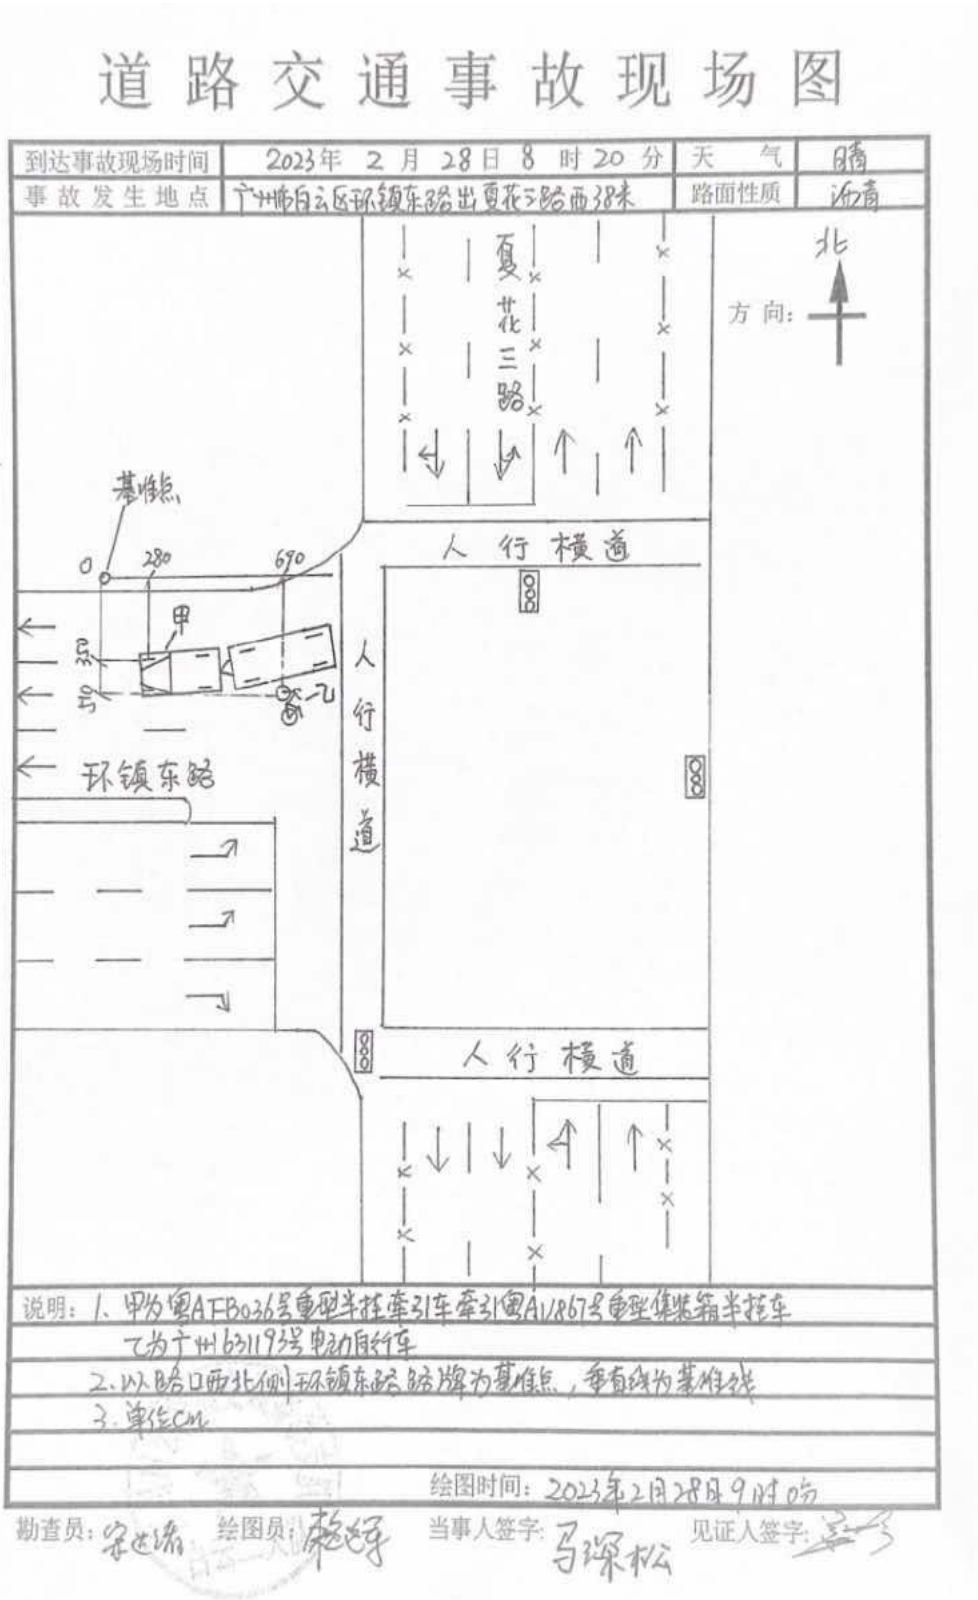
图 1 事故现场图

2023年2月28日8时2分许，广州市友和物流有限公司驾驶员马深松驾驶粤AFB036号重型半挂牵引车牵引粤AV867挂号重型集装箱半挂车从白云区夏花三路仓库运货往南沙码头途中，沿夏花三路由北往西右转弯行驶至广州市白云区环镇东路出夏花三路西38米时，遇吴某玲驾驶广州631193号电动自行车沿夏花三路非机动车道由北往西右转驶至，结果，重型半挂牵引车车头右前侧与电动自行车发生碰撞并将电动自行车卷至车底，造成吴某玲受伤及车辆损坏的交通事故。吴某玲经送医抢救无效于当日死亡。（事故现场如下图）

事发地点位于广州市白云区环镇东路出夏花三路西38米，为有交通信号灯控制的三枝分叉口;夏花三路呈南北走向，中央铁护栏分隔双向四条机动车道及两条非机动车道,环镇东路呈东西走向，中央绿化带分隔双向六条机动车道，交通信号灯、交通标志、标线控制，完好干燥的沥青路面，照明条件为白天，视线良好。

根据广州市公安局交通警察支队白云二大队出具的《道路交通事故认定书》（第4401111202300001O6号），经调查询问、检验鉴定、综合分析，造成本起事故的直接原因是：马深松驾驶机件不符合技术标准的机动车未按照操作规范安全文明驾驶，且转弯时超过规定时速，其过错行为是导致此事故发生的全部原因；吴某玲无导致事故发生过错行为。马深松的过错行为违反《中华人民共和国道路交通安全法》第二十一条[1]、第二十二条第一款[2]及《中华人民共和国道路交通安全法实施条例》第四十六条第(二)项[3]之规定。

（三）友和物流公司要深刻整改，开展警示教育，落实安全风险分级管控工作，杜绝类似事故发生。
