广州市白云区“11·4”生产经营性道路交通一般事故调查报告

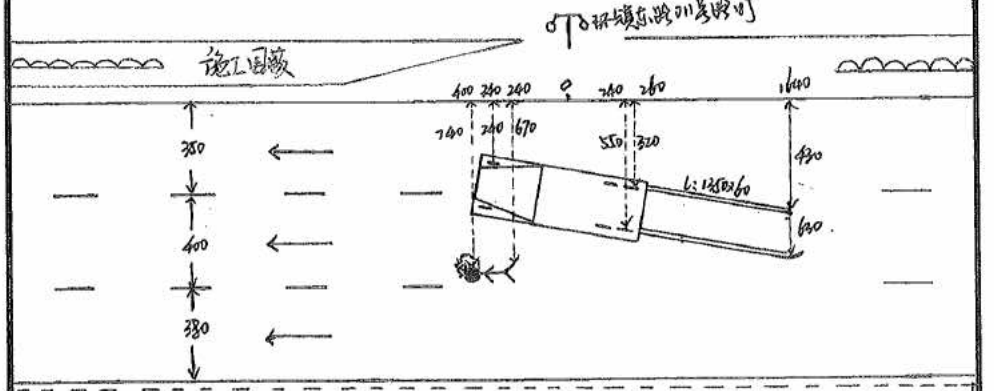
道路交通事故现场图

驾驶员冯志华驾驶粤ADU086号重型特殊结构货车（载货超载率16.06%)沿广州市白云区环镇东路道路中间绿化带以北第二条机动车道由东往西至事发地点时，遇行人李谟家(新化县腾飞劳务分包有限公司聘请的工地工作人员)穿反光衣在事发地点从事淤泥渣土清扫工作，结果，重型特殊结构货车与行人李谟家发生碰撞，造成李谟家现场死亡及车辆损坏的交通事故。（事故现场如下图）
