广州市白云区“12·4”生产经营性道路交通一般事故调查报告

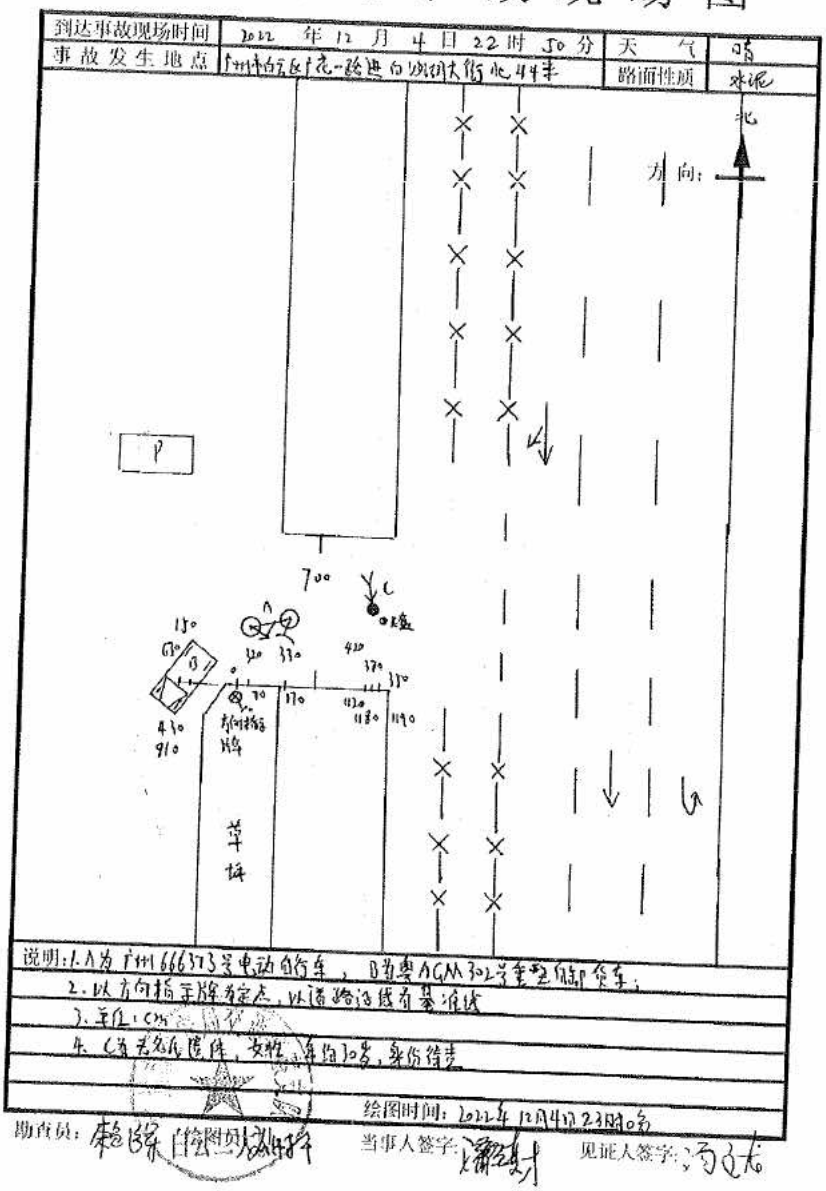
道路交通事故现场图

2022 年 12 月 04 日 21 时 36 分，广州丰晟建设工程有限公司驾驶员潘镇才驾驶粤 AGM302 号重型自卸货车沿广州市白云区广花一路由北往南行至广花一路进白沙湖大街北 44 米，向西右转驶出道路时，遇苏咏莹驾驶广州 666373 号电动自行车由北往南驶至，结果两车发生碰撞，造成苏咏莹现场死亡及两车损坏的交通事故。（事故现场如下图）
