广州市白云区“12·9”生产经营性道路交通一般事故调查报告

经调查认定，广州市白云区“12·9”生产经营性道路交通一般事故是一起生产经营性道路交通责任事故。

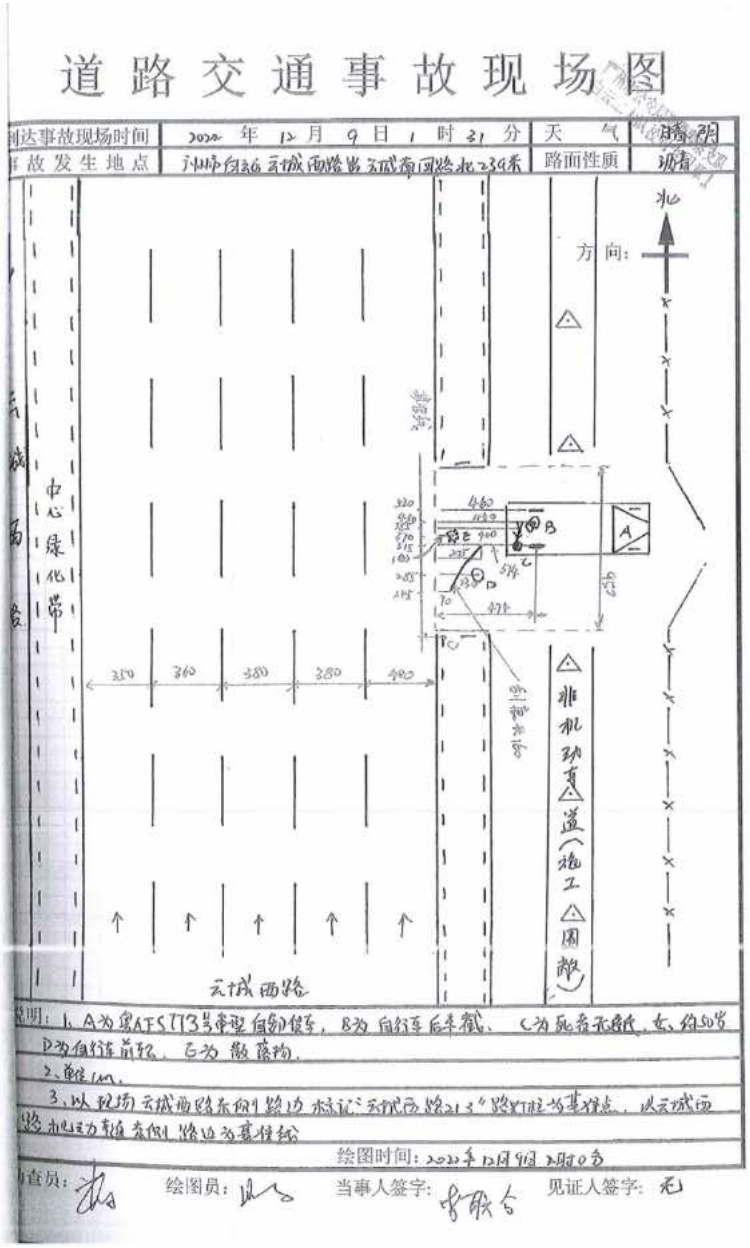
司驾驶员李联合驾驶粤 AFS773 号重型自卸货车空载从江高镇江府路停车场出发，前往广州市白云区云城西路粤海云港城项目 4#地块装运土方，23 时 40 分许到达工地入口外东侧路边排队等候进场。12 月 9 日凌晨 0 时 15 分许，当前方车辆进场后，李联合驾驶车辆跟随其后准备驶入右前方的工地入口，当其右转弯驶出道路至云城西路出云城南四路北 239 米时，遇卢某华驾驶自行车沿云城西路东侧路边由南往北驶至，结果，重型自卸货车右侧车身与自行车发生碰撞，右后轮碾压卢某华及其自行车，造成卢某华现场死亡及车辆损坏的交通事故。（事故现场如下图）

事故地点位于广州市白云区云城西路出云城南四路北239米，为广州市白云区粤海云港城项目4#地块临时施工出入口区域。云城西路呈南北走向，交通标志、标线控制，路中绿化带分隔南往北车道五条机动车道,道路东侧人行道内设一条非机动车道(事发时非机动车道因施工被围敝)。事发地点以南约120米设有非机动车指示标志，完好、干燥的沥青路面;照明条件为夜间，有路灯照明，视线一般。

根据广州市公安局交通警察支队白云二大队出具的《道路交通事故认定书》（第4401111202200006 57号），经调查询问、检验鉴定、综合分析，造成本起事故的直接原因是：李联合在右手手持电话观看且未开启右转向灯的情况下，驾驶灯光系统不合格的机动车右转弯驶出道路时，未让车道内正常行驶的车辆优先通行，其过错行为是导致此事故发生的主要原因；施工作业单位广州胜生公司、广州恒盛公司均未在施工作业地点来车方向安全距离处设置明显安全警示标志，未采取防护措施，两方的过错行为是导致此事故发生的次要原因；卢某华无导致此事故发的过错行为。李联合的过错行为违反了《中华人民共和国道路交通安全法》第二十一条[①]、《中华人民共和国道路交通安全法实施条例》第五十七条第(二)项[②]、第六十二条第(三)项[③]及《广东省道路交
