广州市白云区“10·9”生产经营性道路交通一般事故调查报告

2022年10月9日10时45分许，广州市白云区兆丰路出石潭西路西129米发生一起道路交通事故，一辆重型特殊结构货车与一辆电动自行车发生碰撞，造成1人死亡。

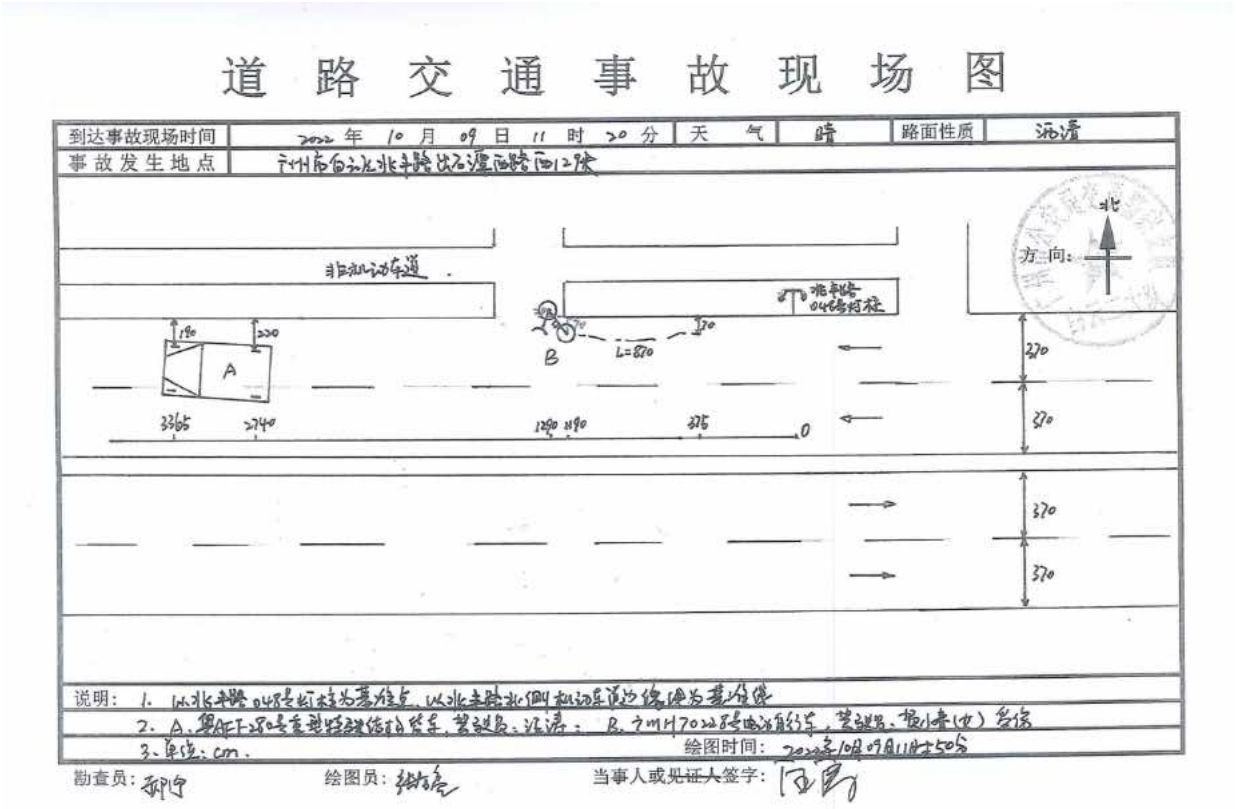
道 路 交 通 事 故 现 场 图

2022 年 10 月 9 日 10 时 45 分许，广州京丰物流有限公司驾驶员汪涛驾驶粤 AFF280 号重型特殊结构货车沿广州市白云区兆丰路中心双黄实线以北第一条机动车道由东往西行驶，向右变更车道至第二条机动车道并行驶至兆丰路出石潭西路西 129 米时，遇贺某春驾驶广州 H70228 号电动自行车沿兆丰路中心双黄实线以北第二条机动车道北侧路边由东往西行驶至，结果，重型特殊结构货车车身右侧与贺某春及电动自行车车身左侧发生碰撞，贺某春失控倒地后被重型特殊结构货车右侧车轮碾压，造成贺某春受伤及车辆损坏的交通事故。贺某春经送广州市东方医院抢救无效于当日死亡。（事故现场如下图）

说明：1. 以兆丰路044号树桩为基准点，以兆丰路北侧机动车道边线为事发位置
2. A. 粤AFF280号重型特殊结构货车，驾驶员：汪涛； B. 广州H70228号电动自行车，驾驶员：贺小春(女)受伤
3. 单位：cm.
