广州市白云区“10·27”生产经营性道路交通一般事故调查报告

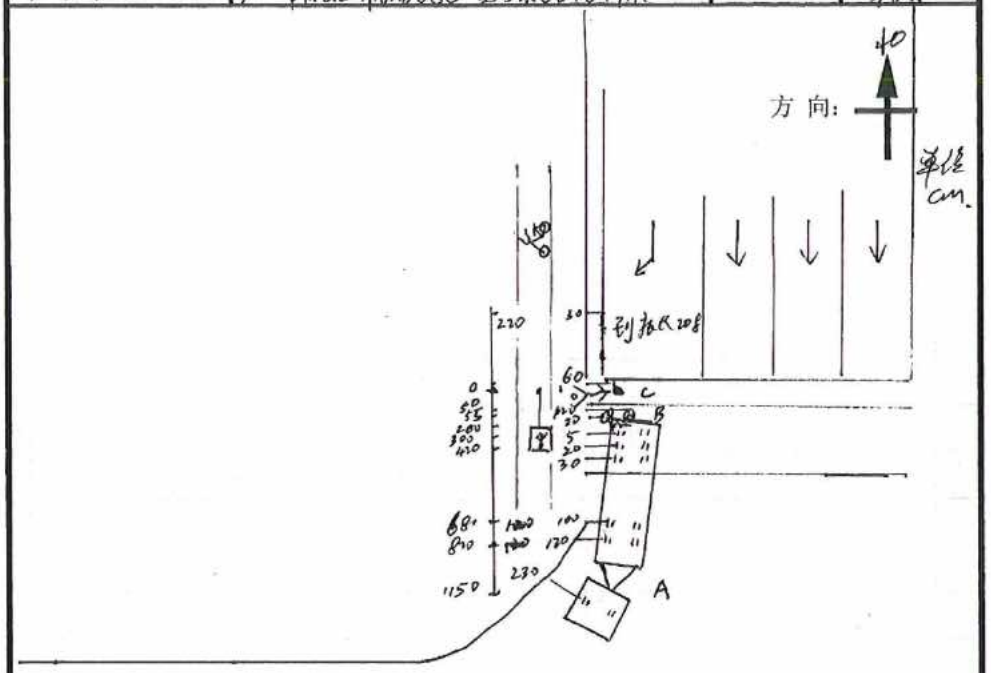
道路交通事故现场图

2022年10月27日06时33分许，广州市汇通物流有限公司驾驶员李桂根驾驶灯光性能不合格的粤ADV926号重型平板自卸半挂车（超载率为7.6%）沿广州市白云区机场路北往南西侧第二条车道往第一条车道变更车道驶入路口，且在路口右转弯行驶至机场路进黄石东路北49米时，遇唐德怀驾驶灯光性能不合格的无号牌电动自行车搭载赵卒球在路口沿机场路最右侧机动车道由北往南行驶至，结果，两车发生碰撞，造成赵卒球死亡、唐德怀受伤及车辆损坏的交通事故。（事故现场如下图）

说明：A：重型半挂牵引车号粤AD1986（号粤AAM52挂）；B云为电动自行车。C.长1.76米
