湛江廉江市“3·31”较大道路交通事故调查报告

时间：2023-02-04 09:20:59　来源：湛江市应急管理局

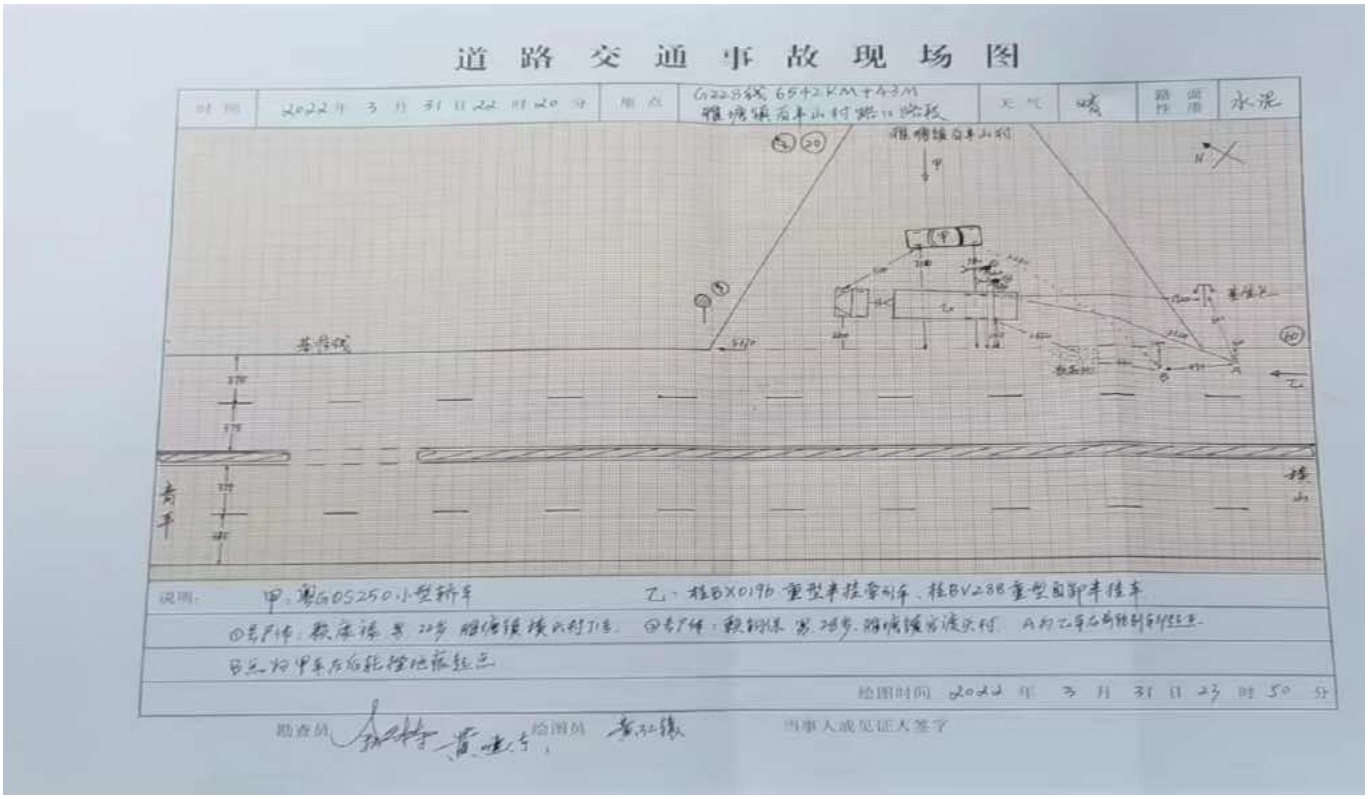
湛江廉江市“3·31”较大道路交通事故发生实时简图

2022年03月31日，赖某李驾驶粤G0S250号小型轿车（搭载赖某驱、赖某禄、赖某保、赖某虎、赖某云、赖某尚）沿乡道Y158线从廉江市雅塘镇横头方向行驶，22时20分许，行驶至国道G228线6542KM+43M廉江市雅塘百丰山交叉路口,驶入国道G228向左打方向掉头时，与严影驾驶沿国道G228线由廉江廉江市青平镇方向行驶的桂BX0196号重型半挂牵引车（牵引桂BV288挂号重型自卸挂车)相碰撞，造成两车损坏，赖某禄、赖某保两人当场死亡，赖某李、某尚三人经送医院抢救无效死亡，赖某虎、赖某驱两人受伤的道路交通事故。
