东莞市莞佛高速大岭山段“5•16”一般道路交通事故调查报告

东莞市莞佛高速大岭山段“5•16”一般道路交通事故调查组

2022 年 7 月

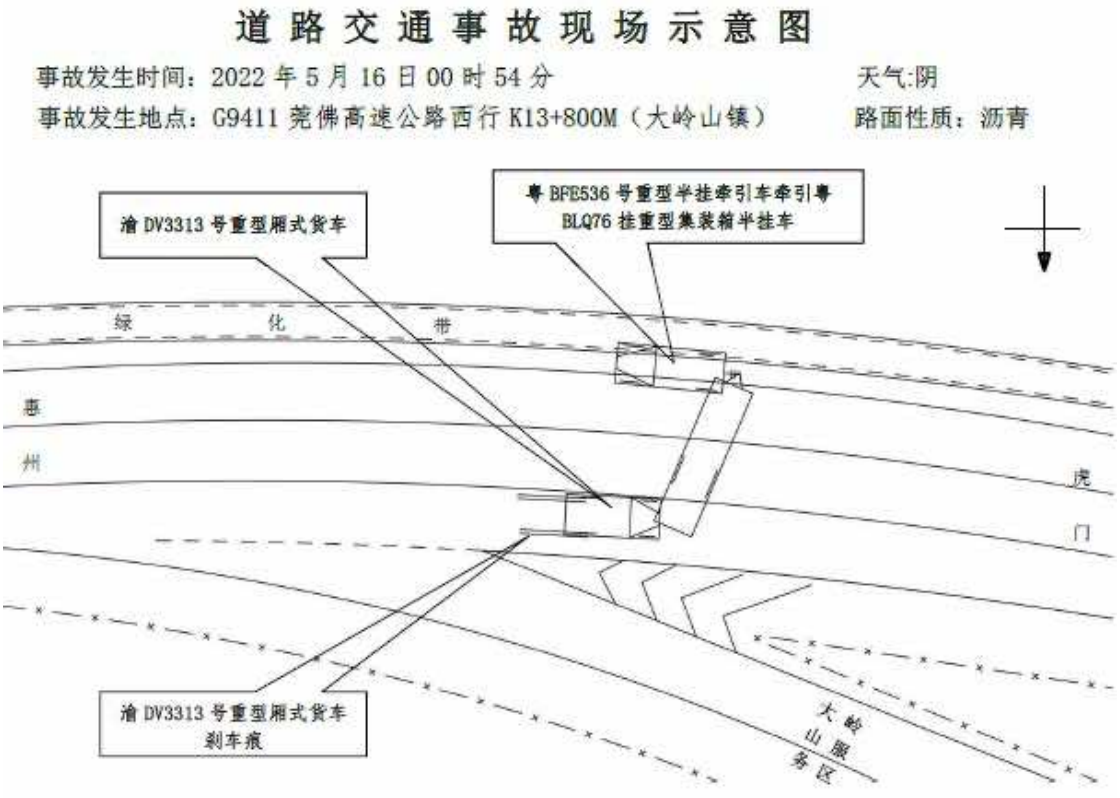
图 1 2022 年 5 月 16 日道路交通事故现场示意图

4、车辆痕迹。渝 DV3313 号重型厢式货车车头与粤 BFE536 号重型半挂牵引车牵引的粤 BLQ76 重型集装箱半挂车车尾碰撞，车头严重变形。粤 BFE536 号重型半挂牵引车车头右侧与路面中间护栏碰撞痕迹，粤 BLQ76 重型集装箱半挂车左侧车身与车头左侧折叠碰撞。

2022 年 5 月 16 日 00 时 54 分，黄凯驾驶渝 DV3313 号重型厢式货车（下称甲车）从惠州往虎门方向途经 G9411 莞佛高速公路西行 Kl3+800M 路段（大岭山镇）在路面中间绿化带从左往右数第三车道行驶时，车头碰撞前方同车道由王世长驾驶的粤 BFE536 重型半挂牵引车牵引粤 BLQ76 挂号重型集装箱半挂车（下称乙车，经检验：该车事故发生时的行驶速度为 13.4 公里／小时）车尾，碰撞后乙车车头与道路中间护栏碰撞，导致乙车左侧车身与集装箱发生折叠，造成黄凯受伤送医院抢救无效于当日死亡、王世长受伤，车辆及公路设施损坏的交通事故。事故发生时，现场情况如图 1 所示。

事故直接原因：当事人黄凯驾驶渝DV3313号重型厢式货车疏于观察路面情况，注意力不集中，未与前车保持必要的安全行车距离，对应当发现的危险情况采取措施不当[2]，是造成事故的直接原因；当事人王世长驾驶粤BFE536号重型半挂牵引车在高速公路上正常情况下行驶速度低于规定最低时速[3]，
