广州市白云区“9·4”生产经营性道路交通一般事故调查报告

2022年9月4日11时20分许，广州市白云区105国道上行2536公里319米处发生一起道路交通事故，一辆重型半挂牵引车牵引重型自卸半挂车碰撞一辆无号牌二轮摩托车，造成1人死亡。

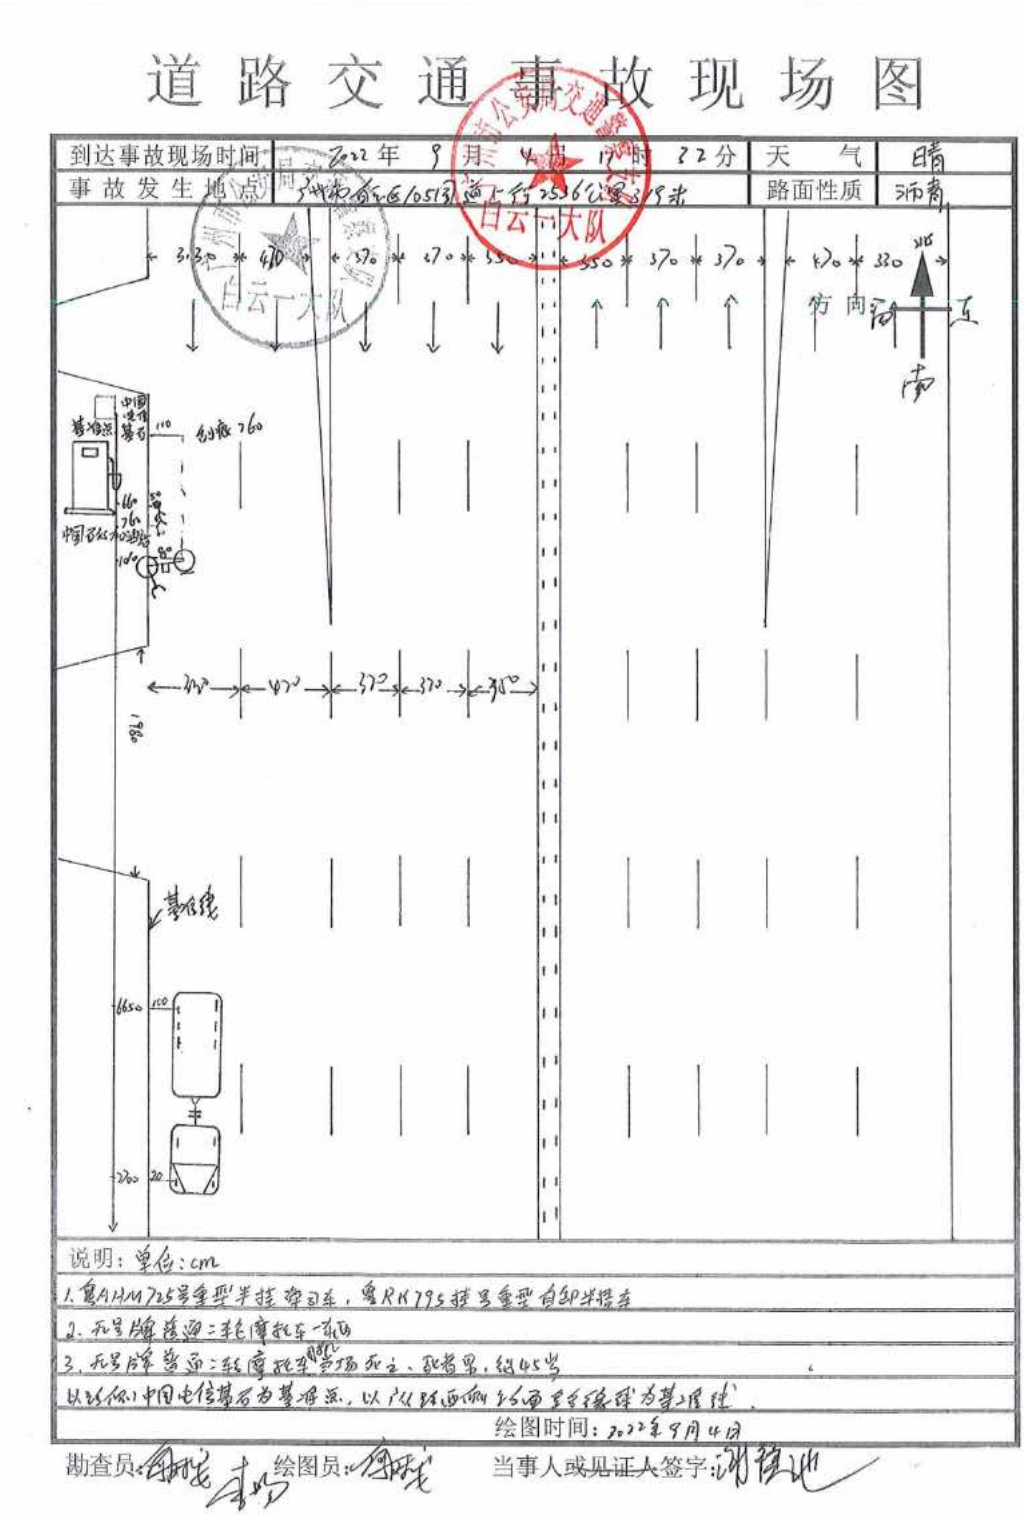
道路交通事故现场图

2022 年 9 月 4 日 11 时 20 分许，广州万众吊装运输工程有限公司(以下简称“广州万众公司”)驾驶员谢镜池驾驶粤 AHM725 号重型半挂牵引货车牵引粤 RK795 挂号重型自卸半挂车空载沿 105 国道西侧辅道由北往南行驶至广州市白云区 105 国道上行 2536 公里 319 米处，在向右侧车道变道行驶时，遇李增广驾驶无号牌普通二轮摩托车沿 105 国道西侧辅道(靠西侧第一条车道)由北往南行驶至，结果，粤 AHM725 号重型半挂牵引车车头右侧与无号牌二轮摩托车摩托车左侧发生碰撞，造成李增广当场死亡及涉事车辆损坏的交通事故。（事故现场如下图）

1. 粤AHM725号重型半挂牵引车，粤RK795挂号重型自卸半挂车

2. 无号牌蓝通三轮摩托车一辆
