白云人和“9·3”一般道路交通事故调查报告

2024年9月3日9时35分许，在广州市白云区鹤龙五路进鹤亭西路南192米处，一辆粤AHB332号重型半挂牵引车（牵引粤R5082挂号重型自卸半挂车）与一辆无号牌二轮电动车发生碰撞，造成1人当场死亡及车辆损坏的交通事故。

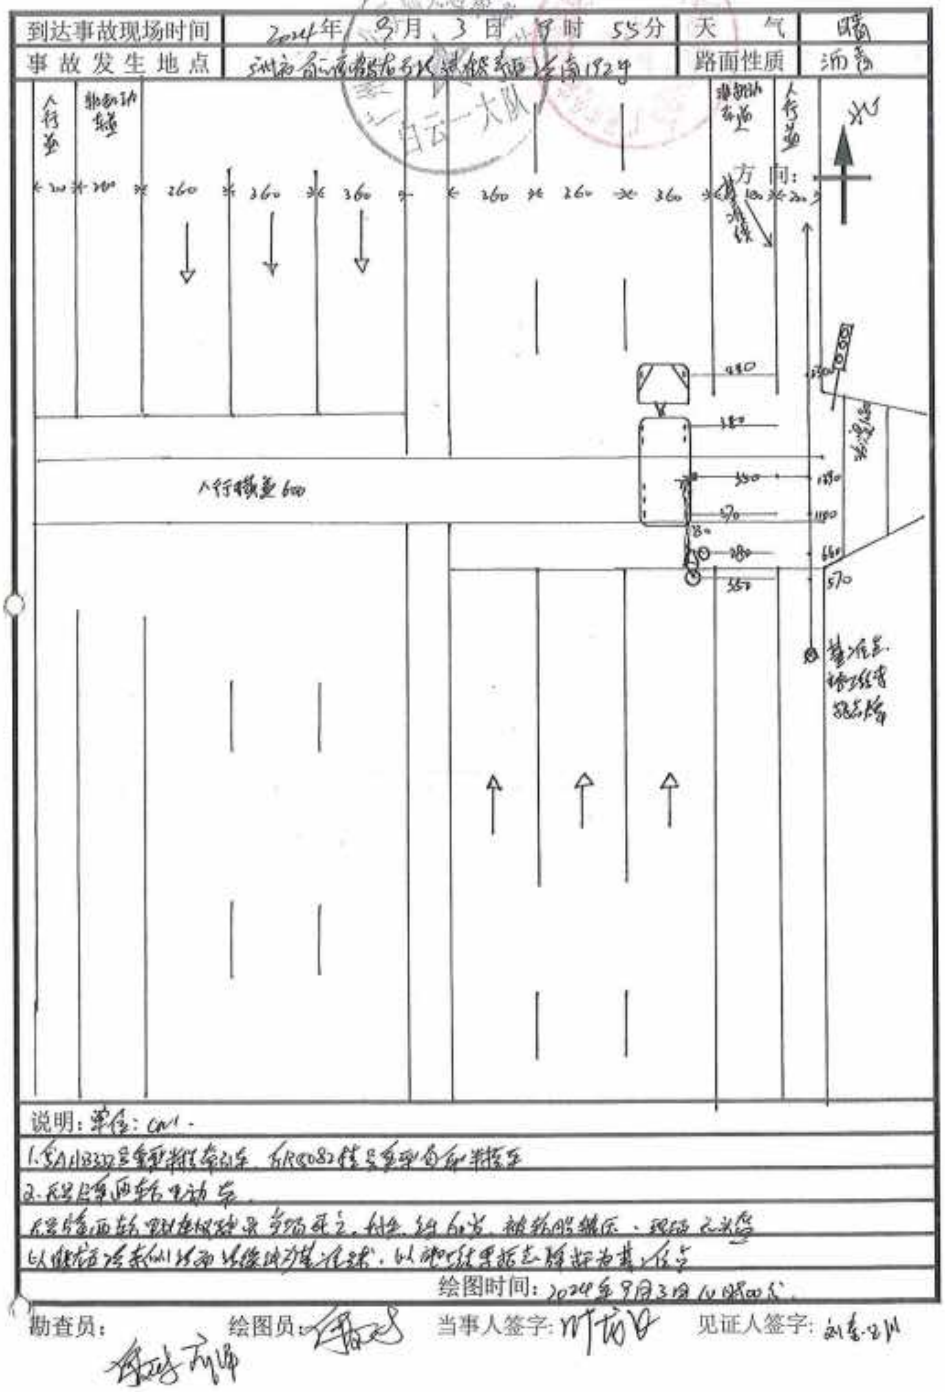
道路交通事故现场图

2024年9月3日8时许，叶龙飞按照工作安排，驾驶粤AHB332号重型半挂牵引车（牵引粤R5082挂号重型自卸半挂车）从白云区某公司装满沙子，将之运送至白云区某搅拌站。9时35分许，叶龙飞驾驶粤AHB332号重型半挂牵引车牵引粤R5082挂号重型自卸半挂车沿广州市白云区鹤龙五路东侧路面最右侧机动车道等候信号放行时，遇张喜兰驾驶无号牌两轮电动自行车沿鹤龙五路东侧路面最右侧机动车道由南往北行驶至事发地，后叶龙飞驾驶重型半挂牵引车起步行驶至鹤龙五路进鹤亭西路南192米并超越张喜兰所驾电动自行车时，粤AHB332号重型半挂牵引车右侧与张喜兰左侧发生碰撞，致张喜兰倒地。张喜兰被重型自卸半挂车碾压，造成张喜兰当场死亡及出事车辆损坏的交通事故。（事故现场如下图）

事故现场位于白云区人和镇鹤龙五路进鹤亭西路南192米位置，鹤龙五路呈南北走向，路中由金属护栏分隔东西两侧路面，东侧路面设三条机动车道、一条非机动车道及一条人行道，非机动车道与机动车道由石墩隔离，出事地点以南设有限速40公里/小时标志及解除限速标志，有交通信号灯、交通标志、标线控制。
