白云江高“7·6”一般道路交通事故调查报告

经调查认定，白云江高“7·6”一般道路交通事故是一起生产经营性道路交通责任事故。

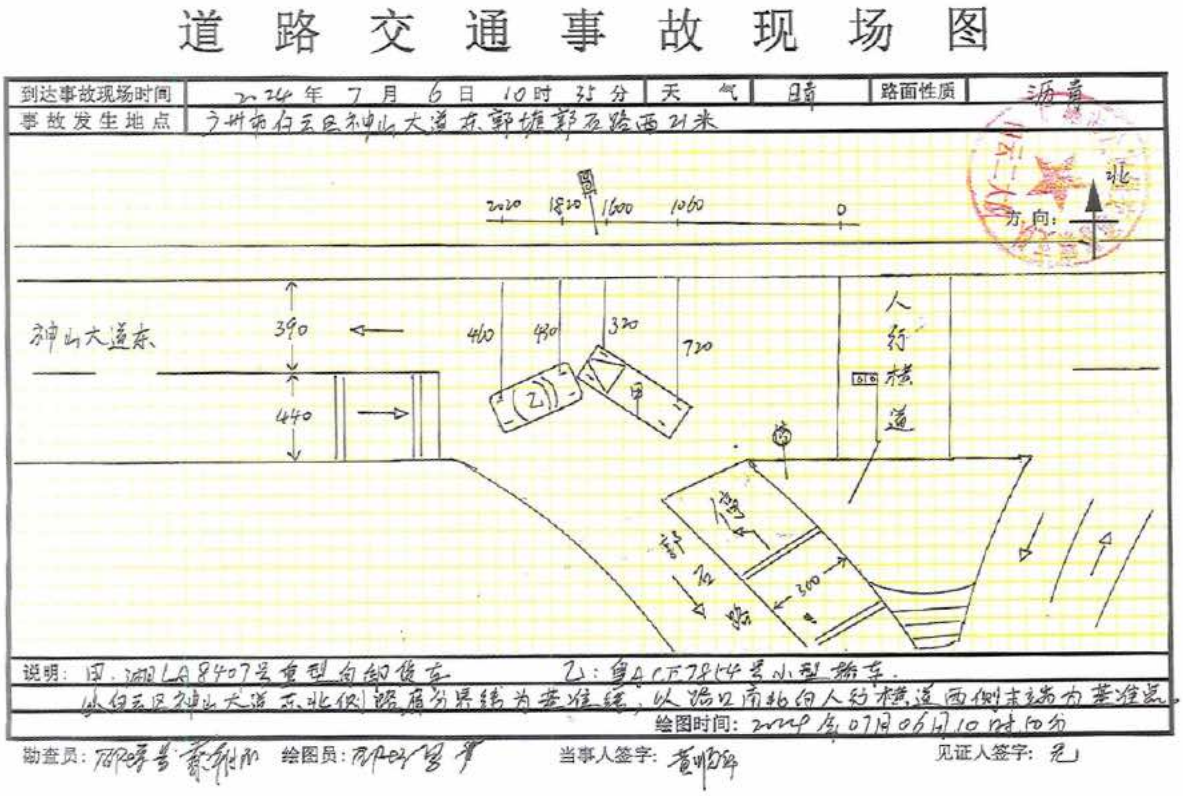
事故现场图

2024 年 7 月 6 日 9 时许，黄顺华驾驶违规加高车厢且超载率为 94.55%的湘 LA8407 号重型自卸货车从广州市白云区江高镇郭石路 258 号堆场运输泥石（碎石和碎泥混合物）前往大岭铺某工地，9 时 41 分，该车以约 13km/h-14km/h 的速度沿广州市白云区江高镇郭塘郭石路由南往西左转弯行驶至神山大道东郭塘郭石路西 21 米时，遇廖青青驾驶粤 ACE7854 号小型轿车以约 60km/h 的速度沿神山大道东由西往东驶至该地点，结果，重型自卸货车左前车头与小型轿车车头发生碰撞，造成廖青青受伤及车辆损坏的交通事故。事后，廖青青经送医抢救无效于 2024 年 7 月 12 日死亡。（事故现场如下图）
