白云钟落潭“6·24”一般道路交通事故调查报告

2024年6月24日3时31分许，广州市白云区广从九路进马沥五指埔街北50米处发生一起1辆重型半挂牵引车牵引重型集装箱半挂车与2辆停在道路右侧车道的重型半挂牵引车牵引重型自卸半挂车碰撞的交通事故，造成1人死亡1人重伤，直接经济损失约200.3万元。

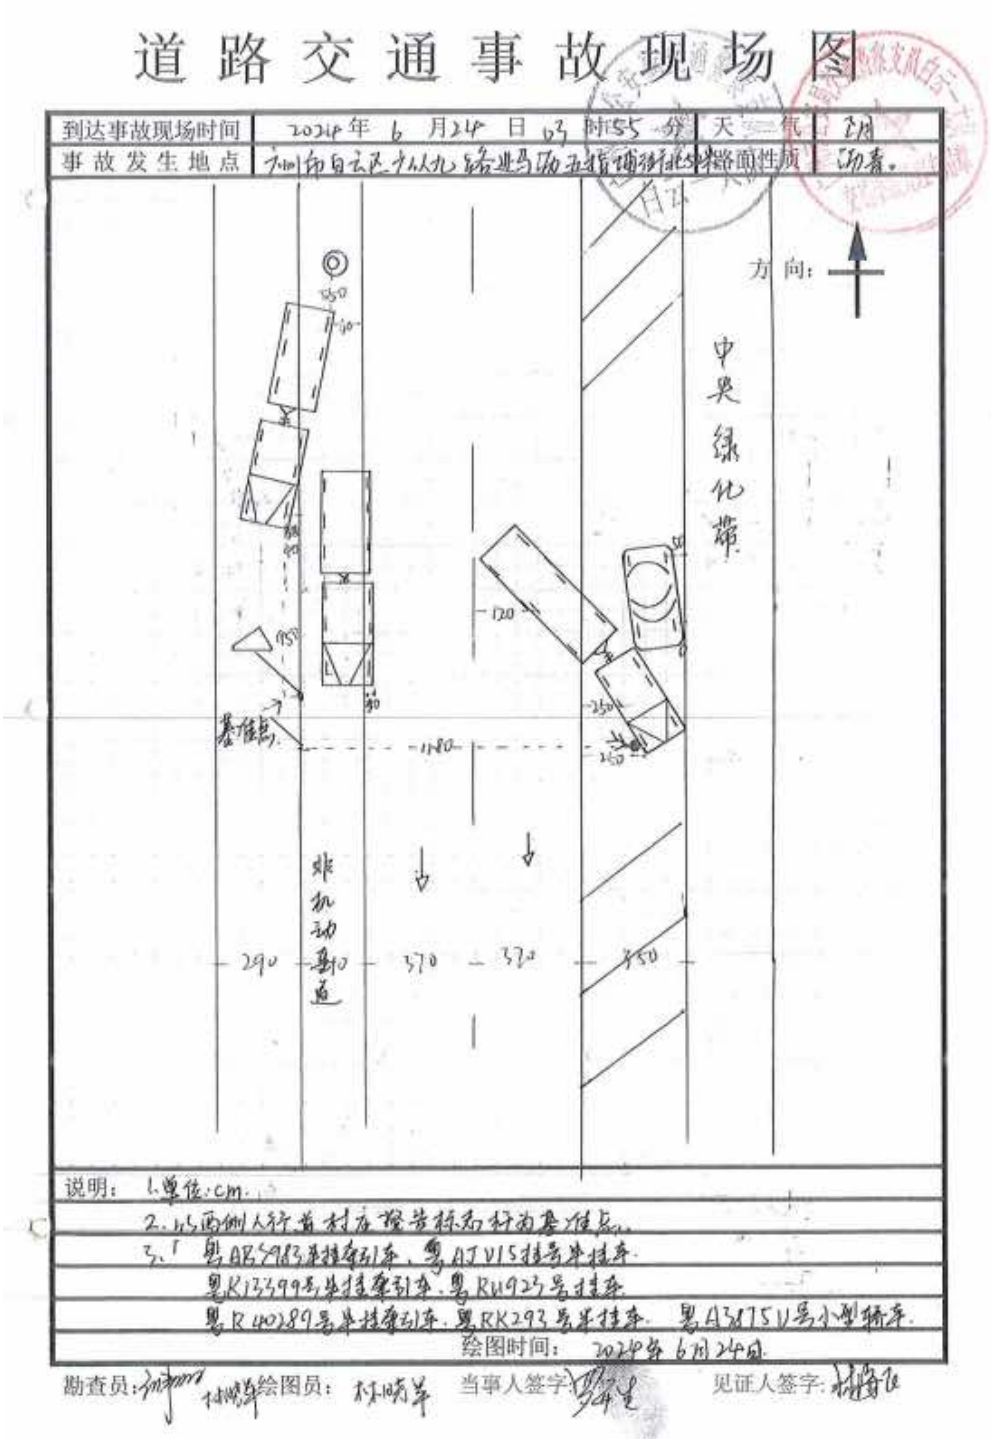
事故现场图

2024年6月24日3时31分，罗开生驾驶粤ABS983重型半挂牵引车(牵引粤AJV15挂号重型集装箱半挂车)沿广从九路西侧路面右侧第一条机动车道由北往南行驶至事发路段时，遇巢国鹏站立于粤RK293挂号重型自卸半挂车左后角(机动车道内)，李成友躺卧于该车车底。粤ABS983号重型半挂牵引车右前侧与巢国鹏和粤RK293挂号重型自卸半挂车左后部位发生碰撞，造成巢国鹏当场死亡及车辆损坏。

随后，第一次碰撞致粤R40289重型半挂牵引车及粤RK293挂号重型自卸半挂车被推行与李成友、右侧路树木及前方粤RU923挂号重型自卸半挂车再次发生碰撞，造成李成友受伤及车辆损坏。（事故现场如下图）
